# 改善箇所説明図

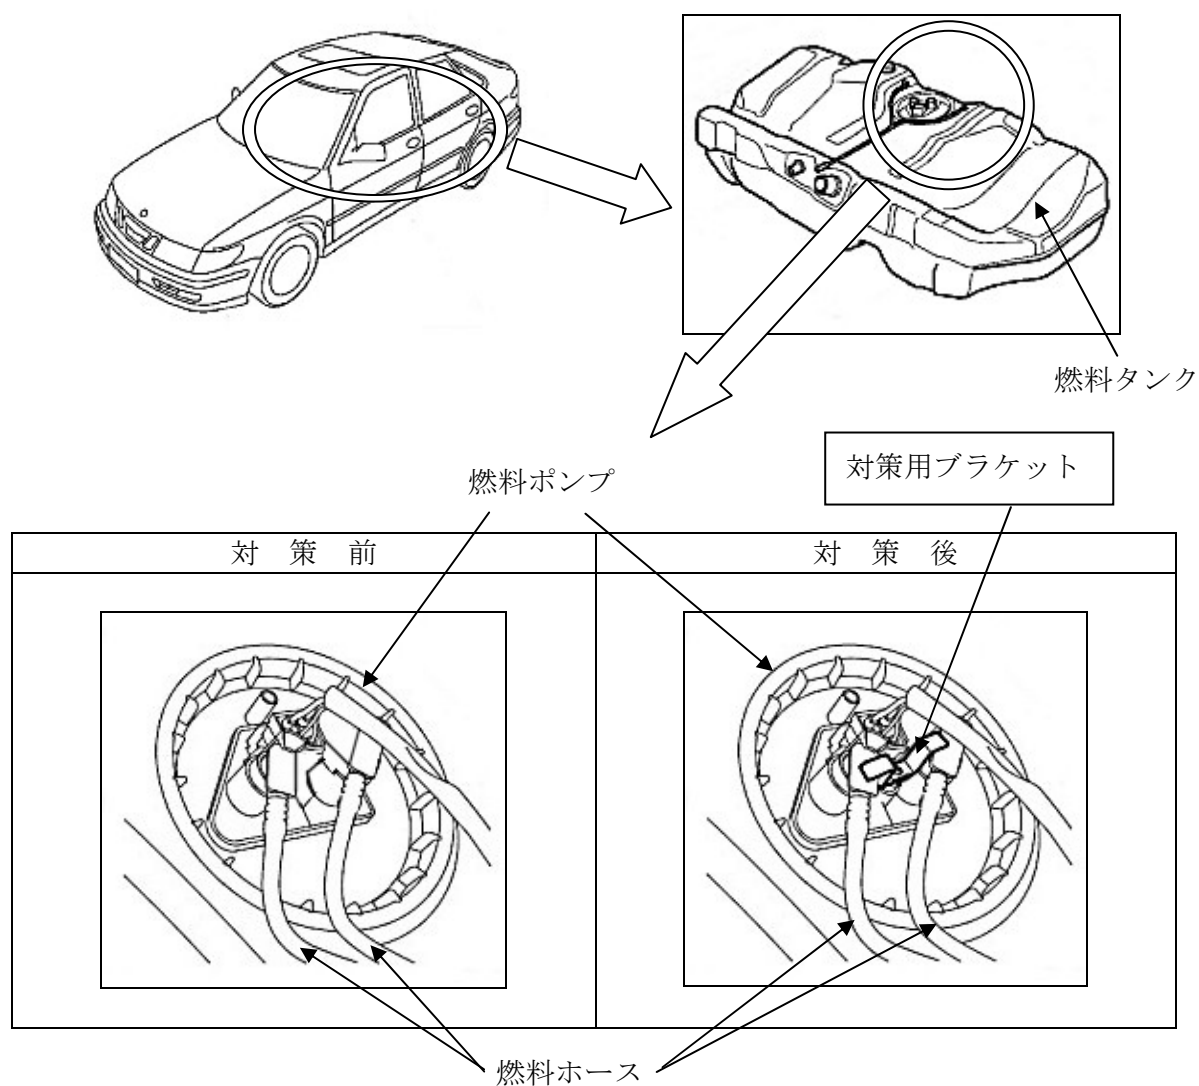
## 基準不適合発生箇所

燃料ホースと燃料ポンプの組付けが不適切なものがあり、燃料ホース取付け部に応力がかかるものがある。そのため、そのままの状態で使用を続けると、最悪の場合、車両の振動等により当該取付け部が折損し、燃料が漏れるおそれがある。

全車両、対策用ブラケットを取り付ける。

識別方法：左ストラットタワーに赤色ペイントを塗布
