## 改善箇所説明図

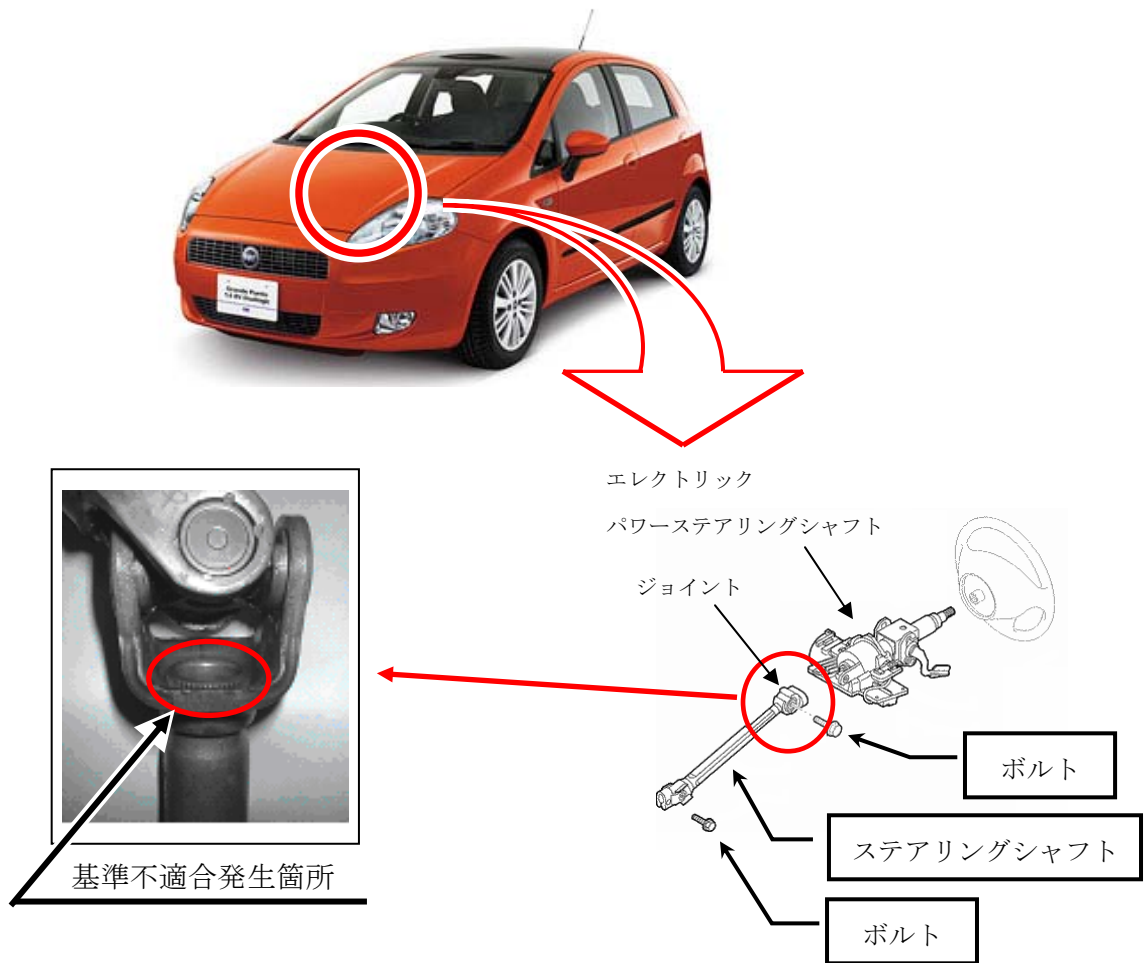
### 基準不適合発生箇所

ステアリングシャフトとステアリングジョイントの組み付け工程が不適切なため、シャフトとジョイントの勘合部がかしめられていないものがある。そのため、そのままの状態で使用を続けると勘合部がゆるみ、異音が発生し、最悪の場合、シャフトが外れ、操舵不能となるおそれがある。

改善の内容：全車両、ステアリングシャフトを対策品と交換する。

識別：ステアリングシャフトに白ペイントを塗布する
