## 改善箇所説明図

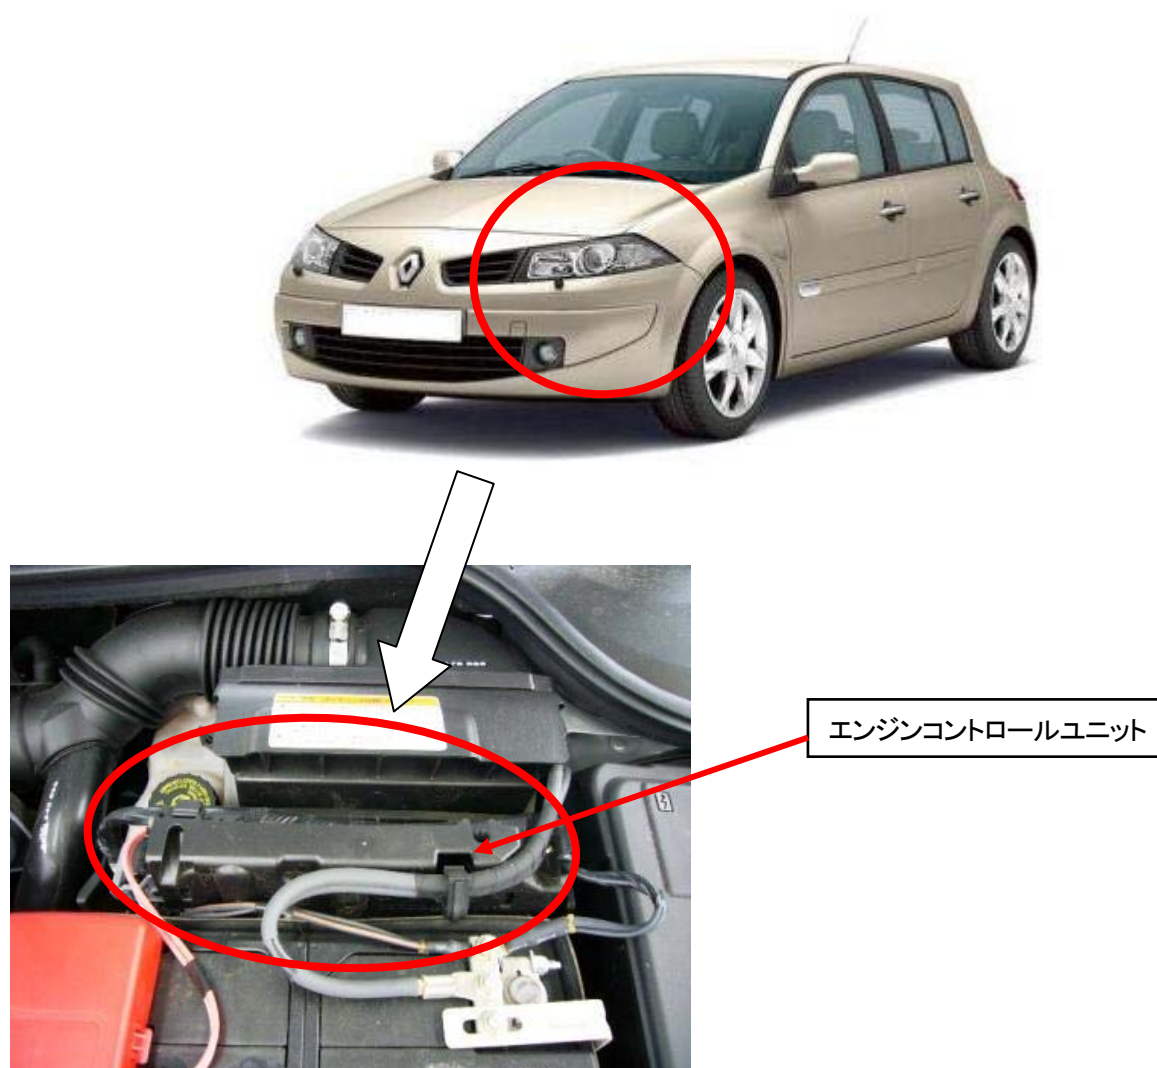
エンジンコントロールユニットのプログラムが不適切なため、エアコンデショナーの冷媒圧力を適正に制御出来なくなり、コンプレッサーが回り続けることがある。そのため、そのまま使用を続けると、コンプレッサーに過大な負担が掛かり、駆動ベルトが外れて補機類が作動しなくなり、最悪の場合、エンジンが停止する。

全車両、エンジンコントロールユニット番号を確認し、必要な場合は対策プログラムに変更する。

原動機室にルノー指定ステッカーを貼付する。
