## 改善箇所説明図

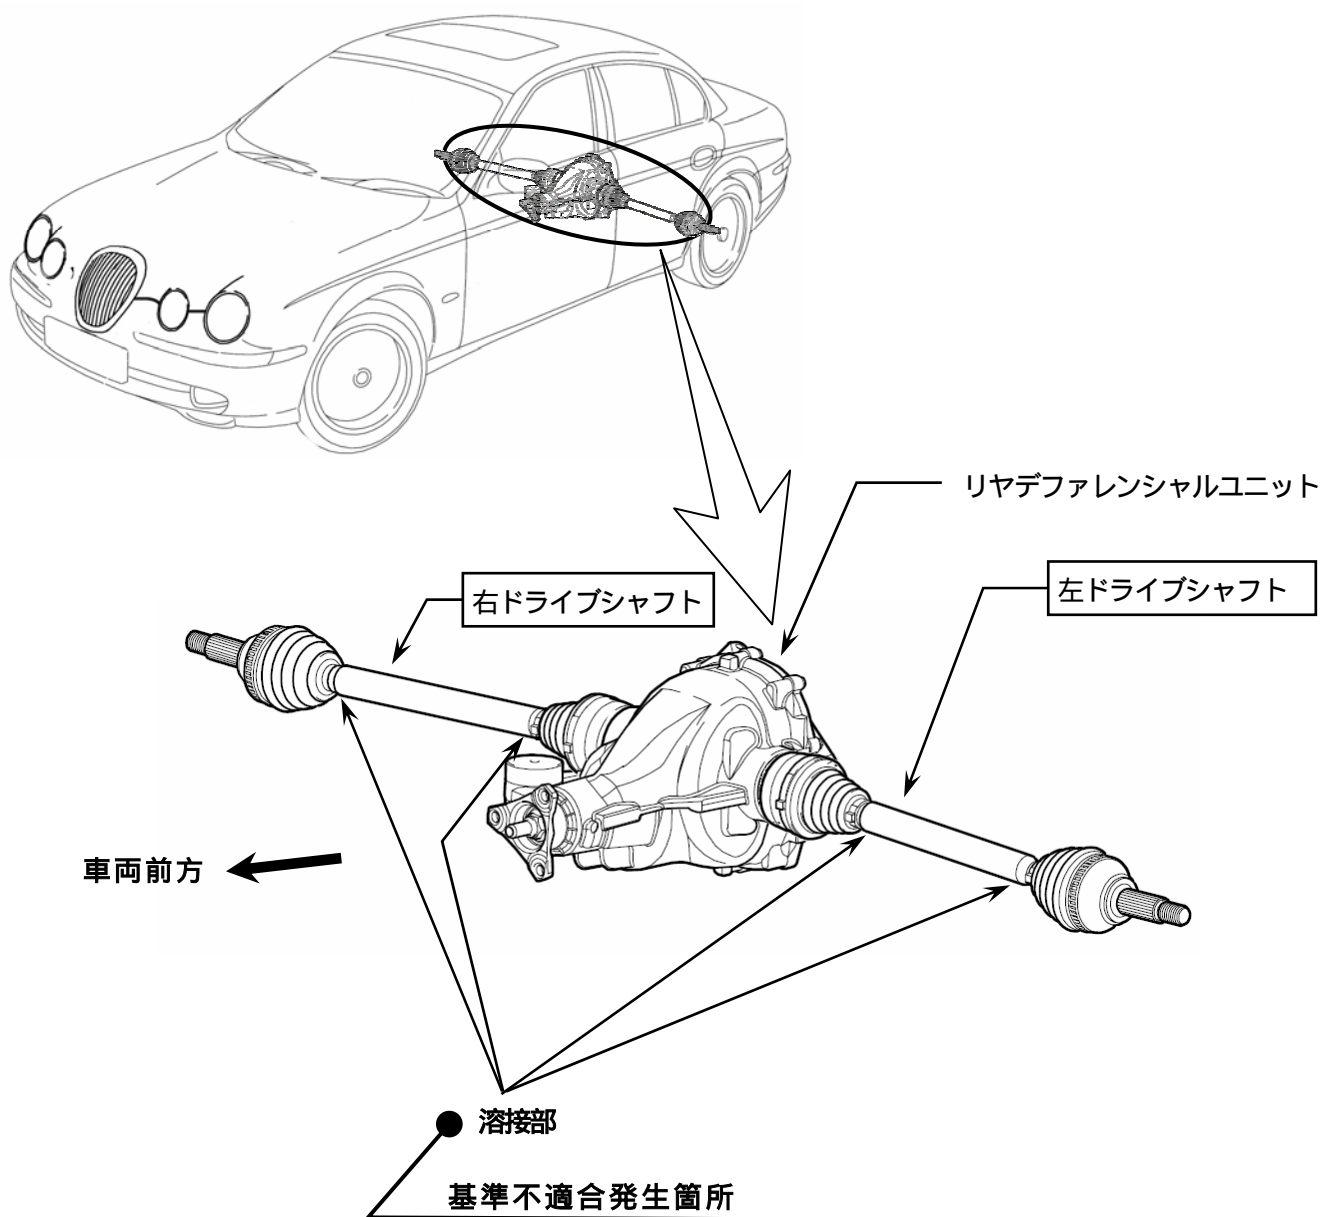
動力伝達装置において、リヤドライブシャフトの製造工程が不適切なため、溶接時にジョイント部を冷す冷却液が溶接の熱で蒸気となり、中空シャフトの内側に付着し、シャフト両端部の溶接部内側に錆が発生するものがある。そのため、そのまま使用を続けると、発進時の高トルク伝達時にシャフトの溶接部に亀裂が発生し、最悪の場合、シャフトが折損し、走行不能となるおそれがある。

全車両、当該ドライブシャフトを対策品と交換する。

助手席ドアヒンジ付近、ドアチェックアームのボデー側取付けボルトに黄ペイントを塗布する。
