## 改善箇所説明図④

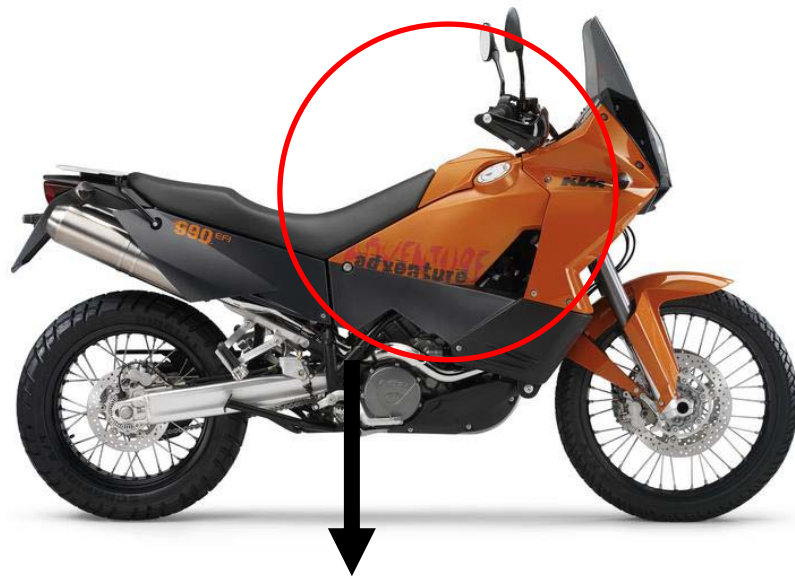
燃料タンクの構造が不適切なため、左右の内圧が均一でなくなるものがある。そのため、そのまま使用を続けると、燃料供給が適切に行われず、エンジンが停止し、再始動できないおそれがある。また、燃料タンクの内圧が異常に上昇した場合、ガソリンキャップを開けると突然ガソリンが噴出し、最悪の場合、火災に至るおそれがある。

改善の内容: 全車両、燃料タンクに左右の内圧を均等にするためのコネクションホースを取り付ける。

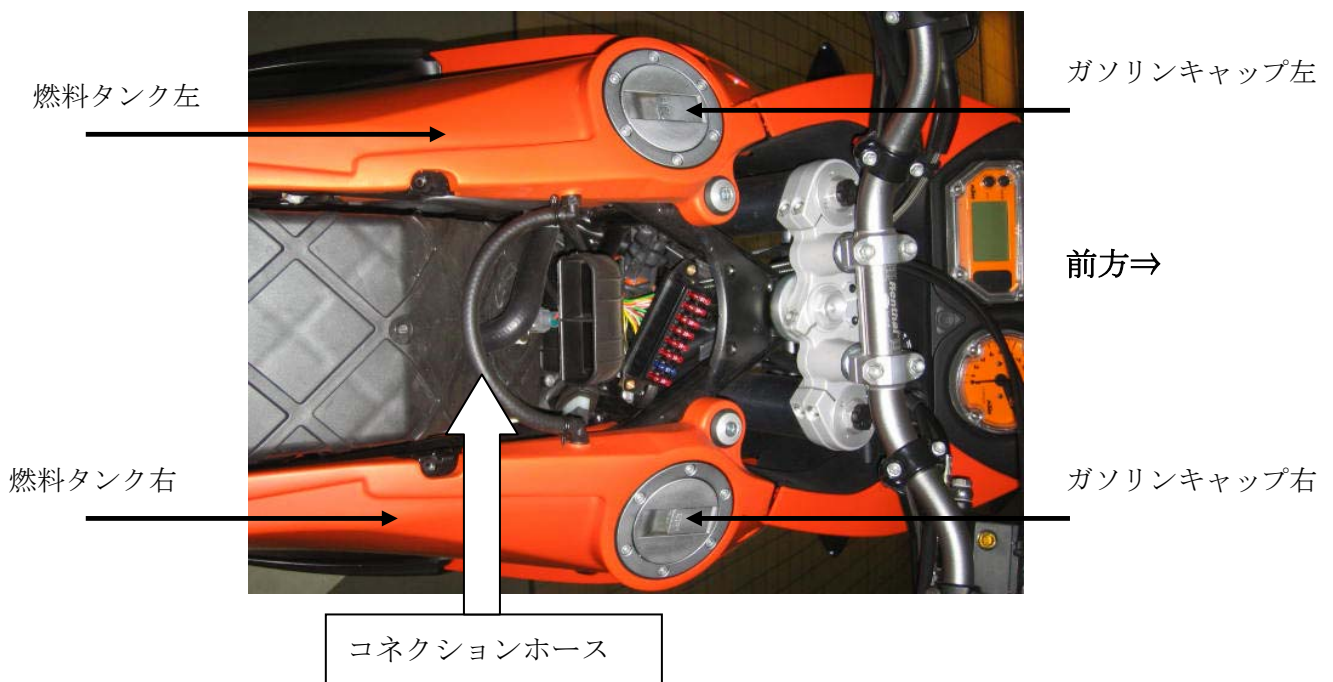
車両上からの図

### 基準不適合発生箇所
