## 改善箇所説明図

### 基準不適合発生箇所

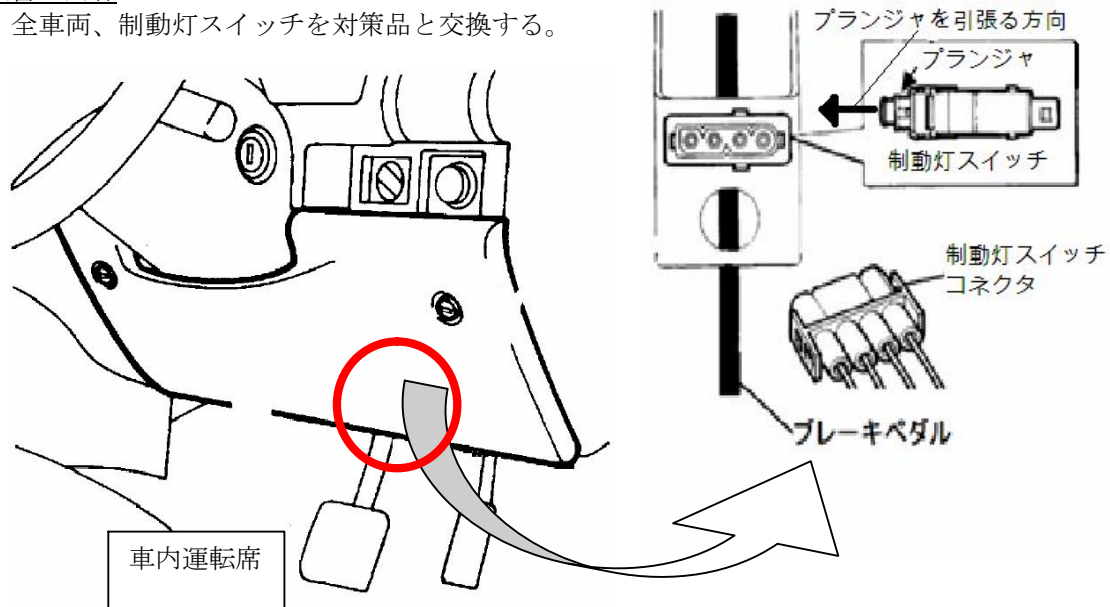
制動灯スイッチ内部の接点の電気負荷に対する容量が不足しているため、制動装置作動時に接点が焼き付き、

①制動灯が点灯したままの状態となる。そのため、そのままの状態で使用を続けると、制動灯スイッチが発熱し、配線が溶損して、最悪の場合、発煙・火災に至るおそれがある。

②制動灯が点灯しなくなり、シフトレバーがパーキング位置から動かなくなることがある。

全車両、制動灯スイッチを対策品と交換する。
