## 改善箇所説明図

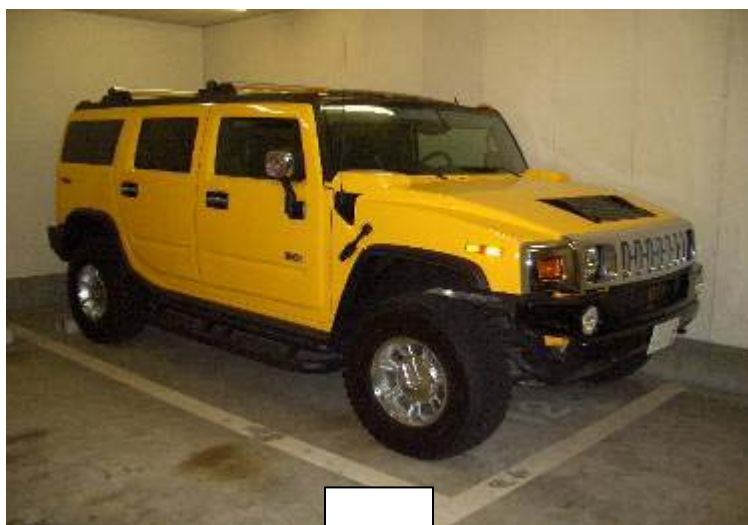
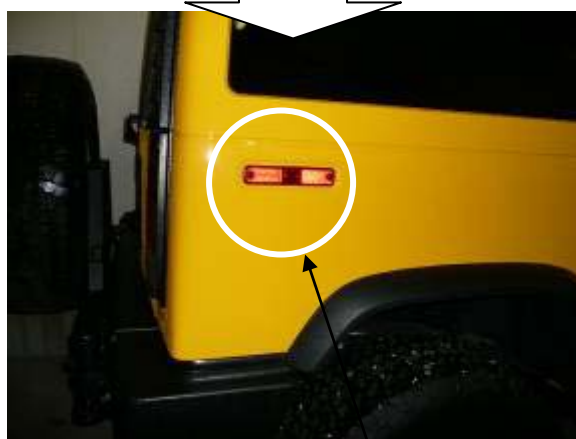
後部側方灯

基準不適合発生箇所

車体後部に取り付けられている側方灯が赤色で点灯するため、保安基準に適合しない。

全車両、橙色の側方灯に交換する。

運転席ドアのインフォメーションラベルに水色のシールを貼付ける。
