# 改善箇所説明図

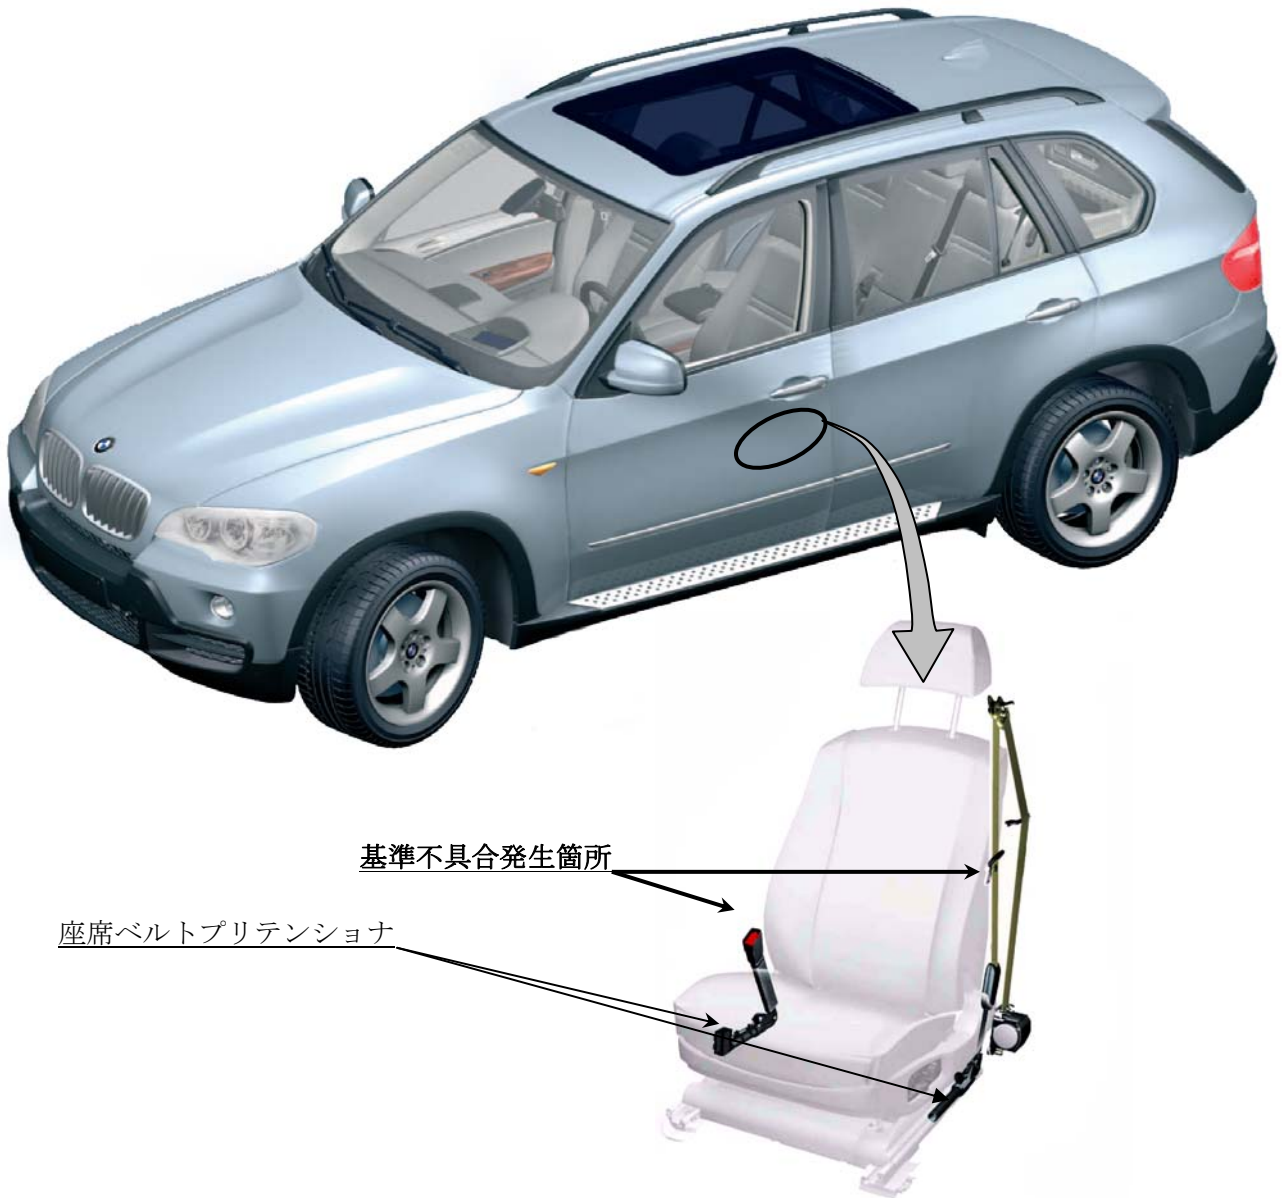
運転者席の座席ベルトプリテンショナ（衝突時に座席ベルトの帯部を引き締める装置）を作動させる電子制御プログラムが不適切なため、衝突の際のプリテンショナ作動時に座席ベルトがバックルから外れ、乗員を拘束できなくなるおそれがある。

- ・ 全車両、座席ベルトプリテンショナの電子制御プログラムを再設定する。
- ・ 識別 : OBD II 診断プラグカバー内側に黄色ペイントを塗布する。
