## 改善箇所説明図

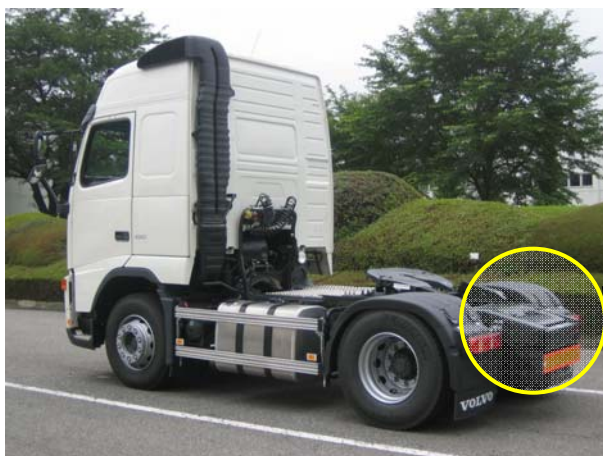
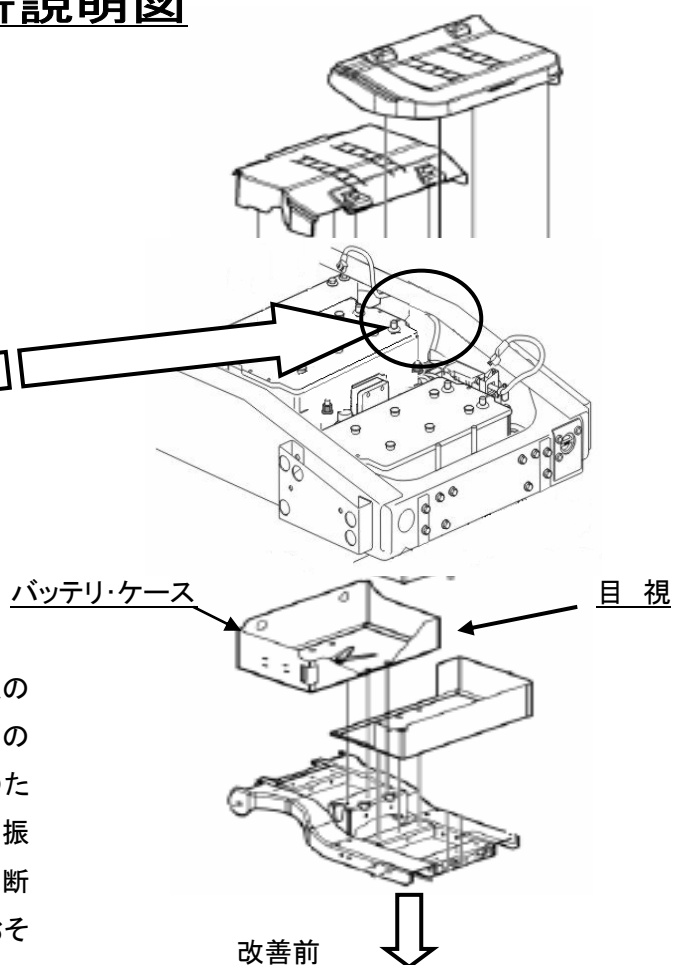
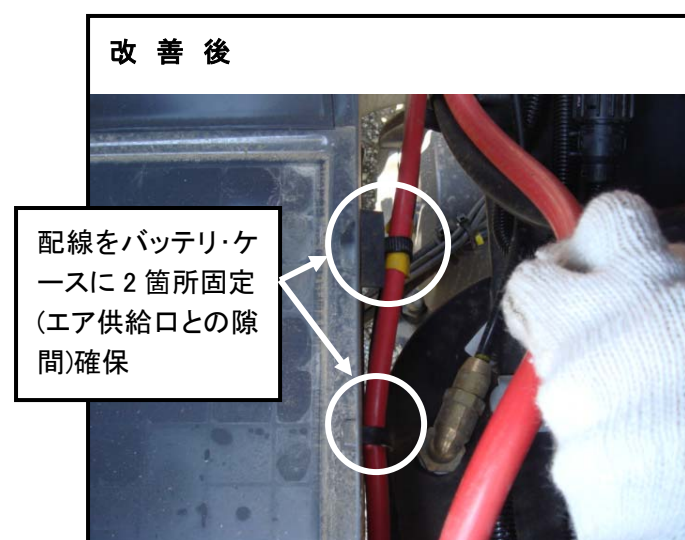
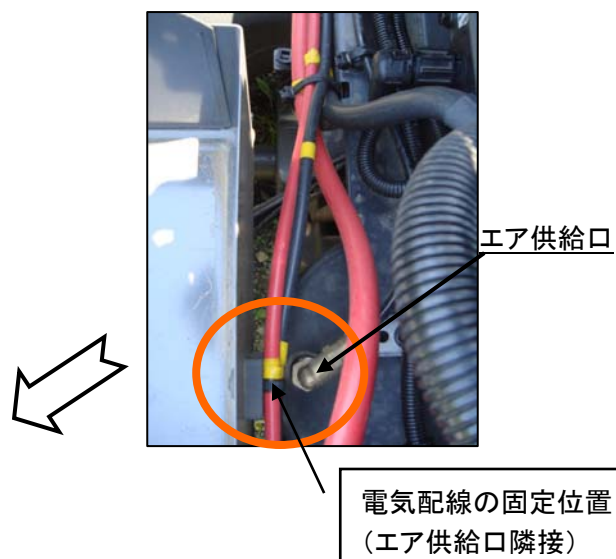
エンジン等を制御するコンピュータ(ECU)の電気配線の固定方法が不適切なため、右後輪のエアスプリングのエア供給口に当該配線が干渉するものがある。そのため、そのままの状態で使用を続けると、車両走行時の振動等により電気配線が損傷・短絡してヒューズが溶断し、最悪の場合、原動機が停止し再始動不能となるおそれがある。

全車両、配線の固定位置を変更する。また、配線の損傷状態を点検し、損傷している場合は補修する。

識別方法: バッテリー・カバーのフック部に黄ペイントを塗布する。
