# 改善箇所説明図

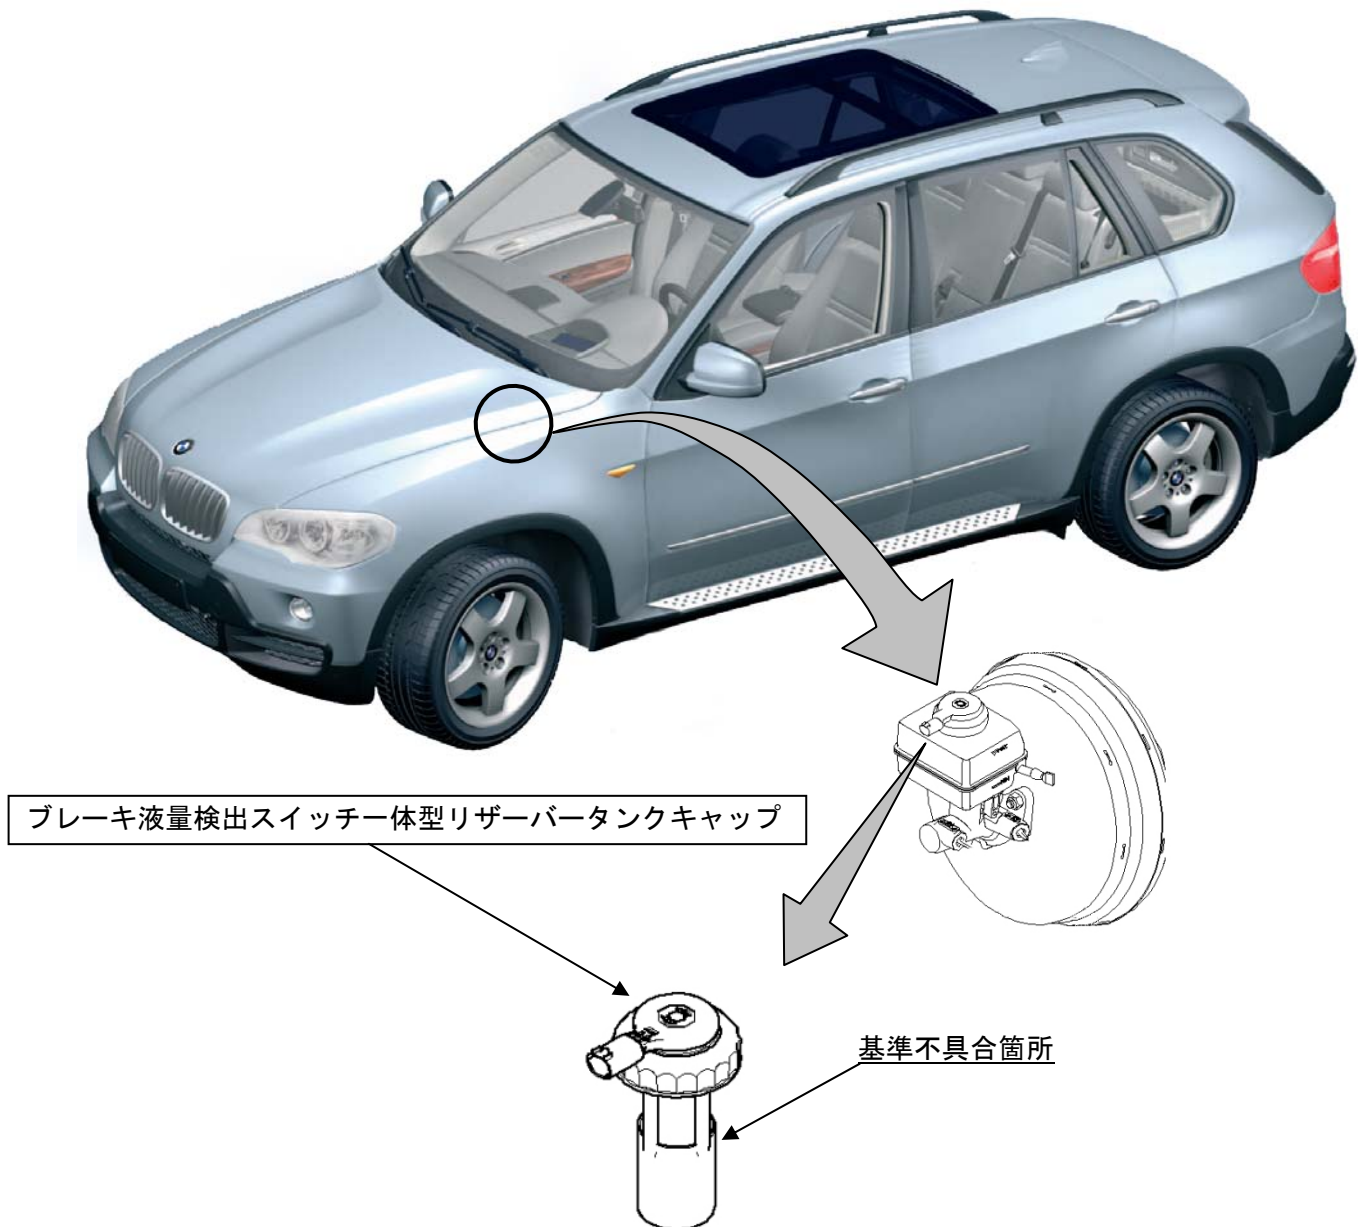
ブレーキ液のリザーバタンクキャップに取り付けられたブレーキ液量の低下を検出するスイッチの材質および加工精度が不適切なため、ブレーキ液温度の上昇によりスイッチが作動不良を起こすことがある。そのため、ブレーキ液が減少しても警告灯の点灯が遅れるまたは全く点灯しないおそれがある。

全車両、ブレーキ倍力装置に記載されている製造番号を確認し、対象となる場合はブレーキ液量検出スイッチ一体型リザーバタンクキャップを良品と交換する。
