## 改善箇所説明図

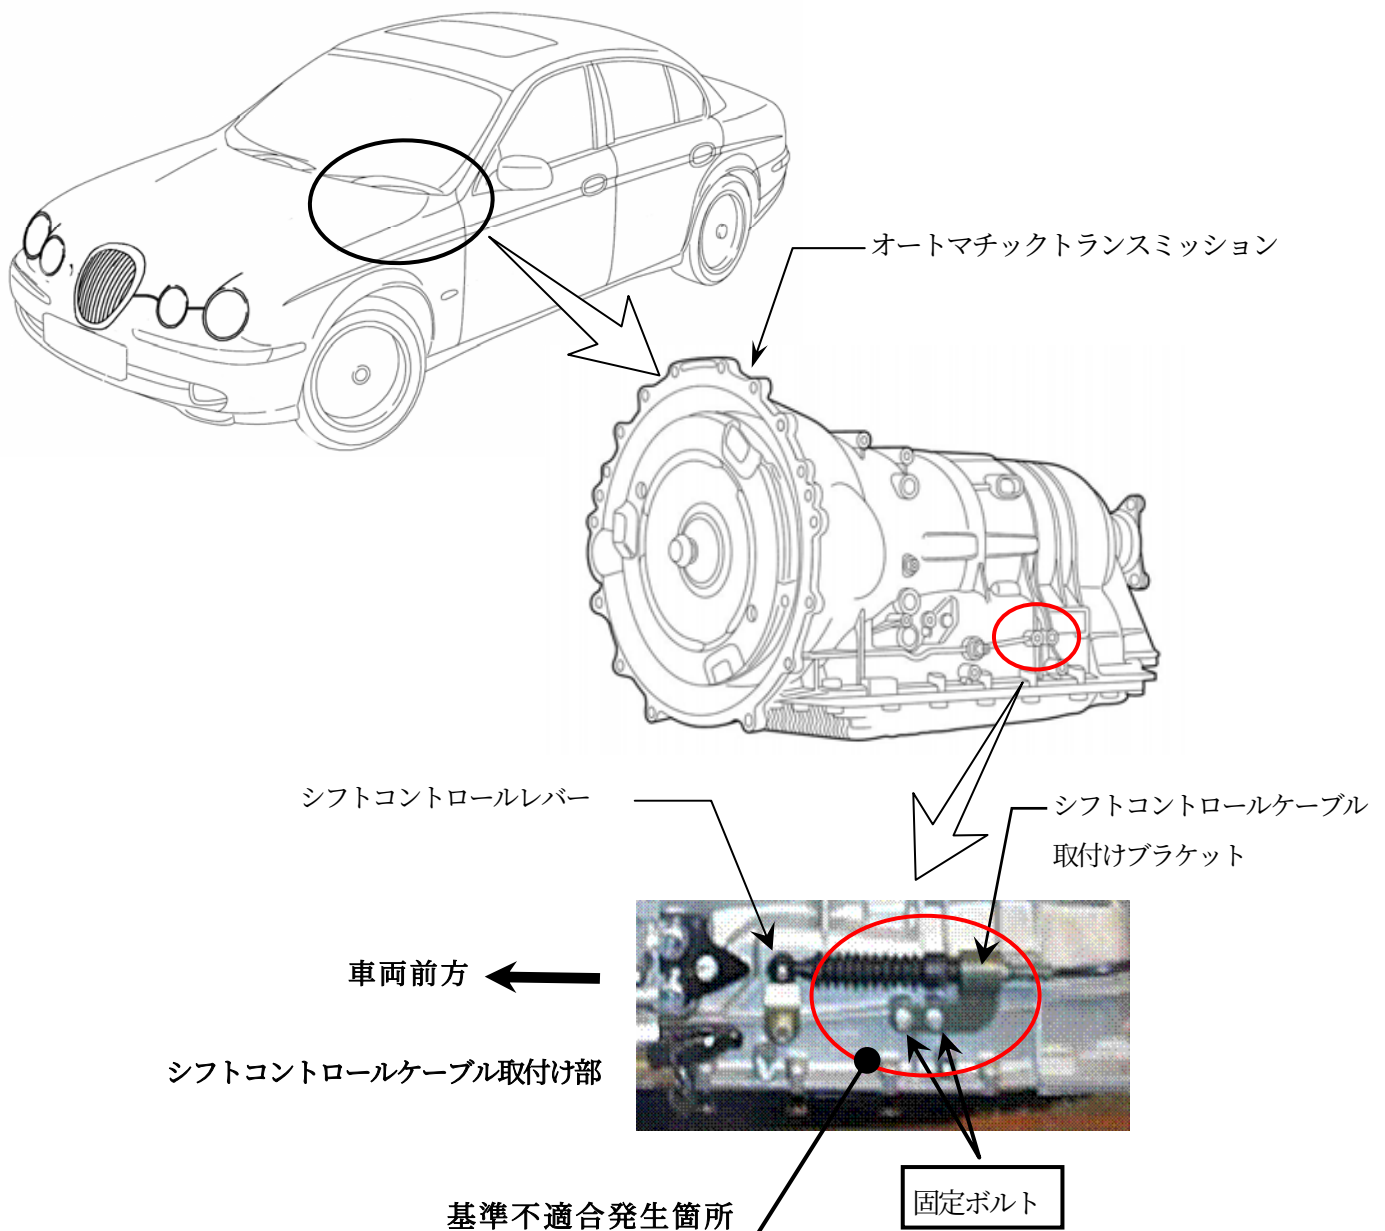
オートマチックトランスミッションにおいて、シフトレバーの動きをトランスミッションに伝えるシフトコントロールケーブルの固定ボルトに締付け不足のものがあ。そのため、そのまま使用を続けると、ボルトにゆるみが生じ、最悪の場合、ギヤの選択が出来なくなるおそれがある。

全車両、当該固定ボルトにゆるみ止め剤を塗布し、規定トルクで再締め付けする。

シフトコントロールケーブル固定ボルトに黄ペイントを塗布する。
