## 改善箇所説明図

### 基準不適合発生箇所

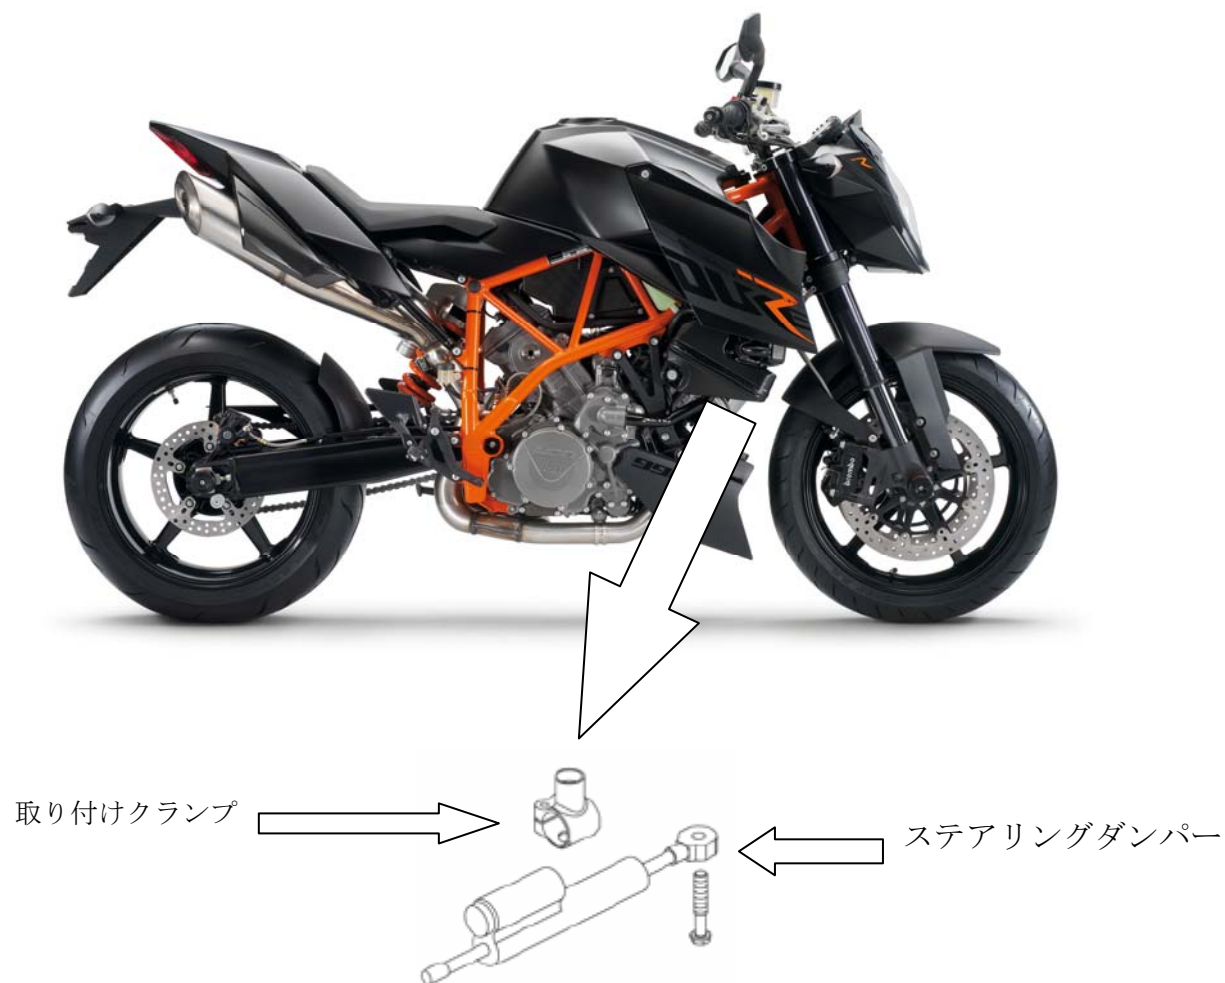
かじ取装置のステアリングダンパーにおいて、取り付けブラケットに亀裂が入り、ステアリングダンパーを保持できなくなるものがある。そのため、そのまま使用を続けると、ステアリングダンパーがラジエターと干渉し、最悪の場合、かじ取操作ができなくなるおそれがある。

改善の内容：暫定措置として、全車両、ステアリングダンパーを取外す。
