## 改善箇所説明図

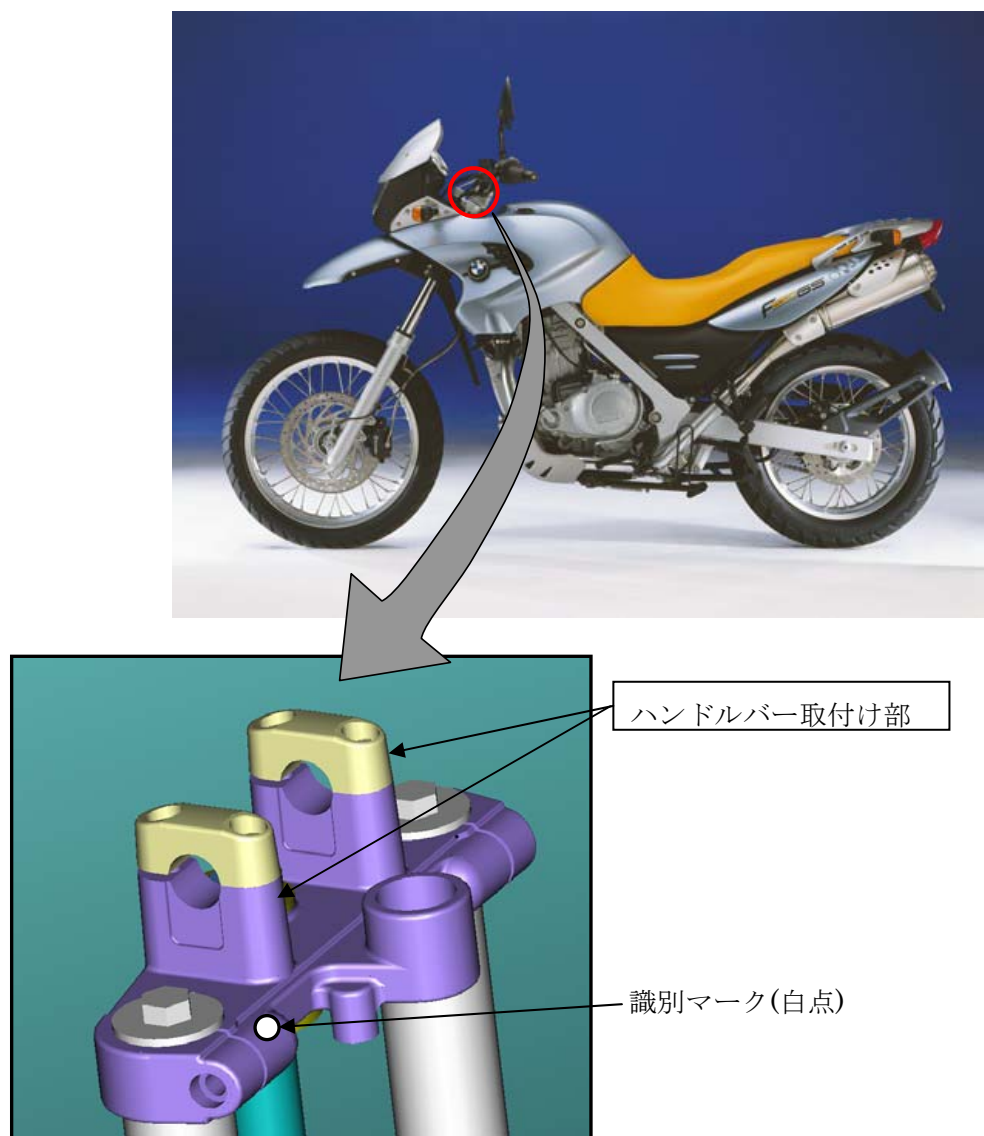
かじ取装置において、ハンドルバーを固定するための穴の加工が不適切なため、正規の位置からずれているものがある。そのため、ハンドルバーが確実に固定されず、当該ハンドルバーが前後に動くおそれがある。

全車両、ハンドルバー取付け部を良品と交換する。
