## 改善箇所説明図 項目①

## 改善箇所説明図 項目②

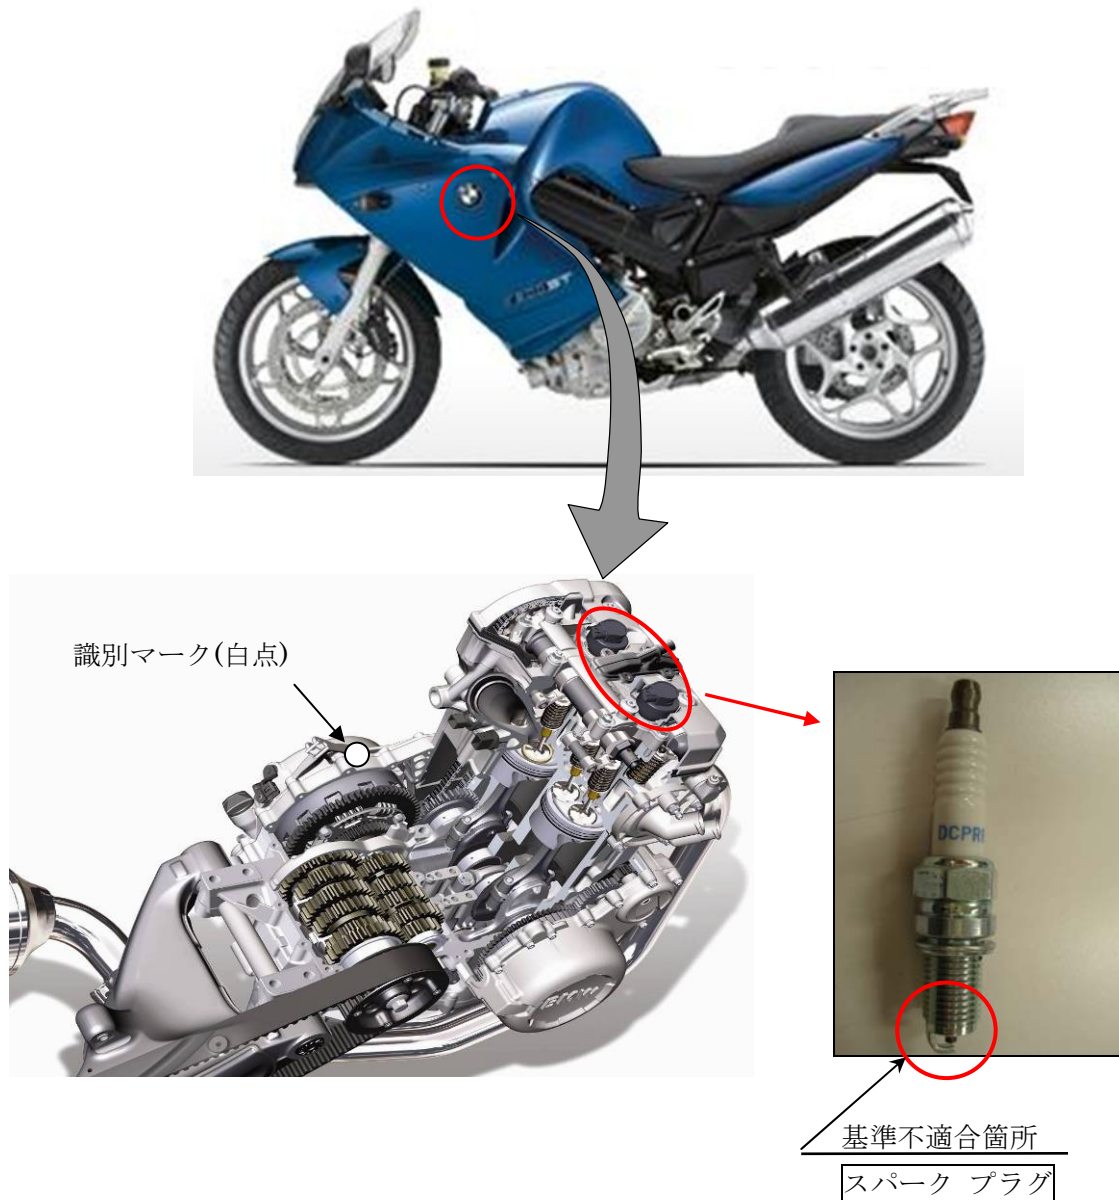
原動機の組み立て工程において、取り付け工具の不適切な使用により、スパークプラグの先端が損傷しているものがある。そのため、スパークプラグによる点火が正しく行われず、エンジンが不調となるおよび排出ガス値が基準を満たさないおそれがある。

全車両、スパークプラグを新品と交換する。

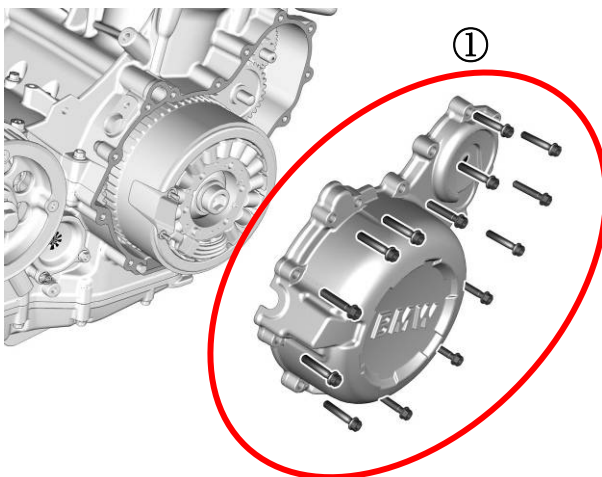
クランクケースカバー（右側）

原動機のクランクケースのカバー（上記①および②）外面の塗装が不適切なため、当該カバーを取り付けるボルト締め付け部の塗膜の一部が割れて剥離するものがある。そのため、そのまま使用を続けると、ボルトが緩み、オイルが漏れるおそれがある。

- ・クランクケースカバーのボルトを規定トルクにて再度締め付ける。
- ・油圧警告灯が点灯・点滅した車両は、クランクケースカバーのガスケット③を新品と交換する。
