## 改善箇所説明図

### 項目 1.

### 項目 2.

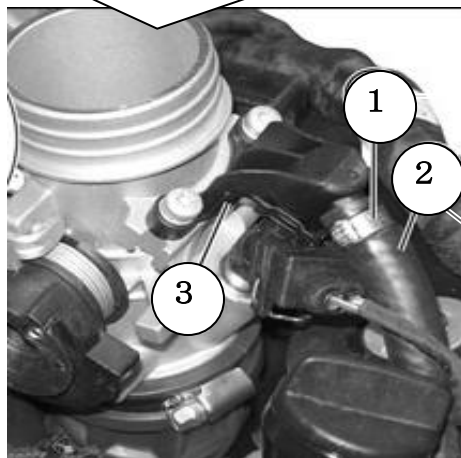
<インジェクター側>

燃料ホースに強度が不足しているものがあるため、当該ホースが燃料圧力により変形し、最悪の場合、ホース端部より燃料が漏れるおそれがある。

全車両、燃料ホースを良品と交換するとともにホース端部を固定するクランプ(止め具)を新品と交換する。

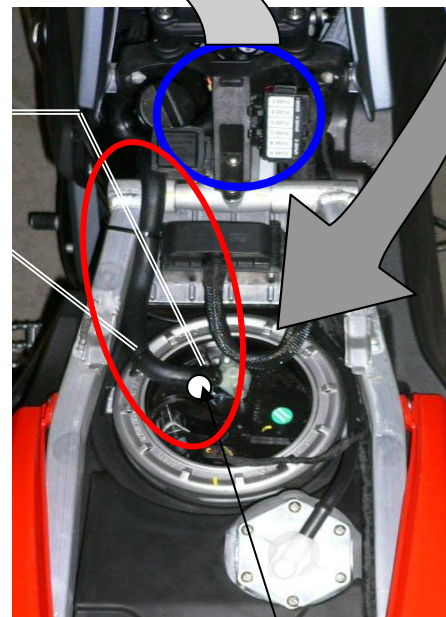
<燃料タンク側>

識別マーク  
(白点)

燃料ポンプマウント上部の燃料ホース部に白ペイントマーク(図示のとおり)

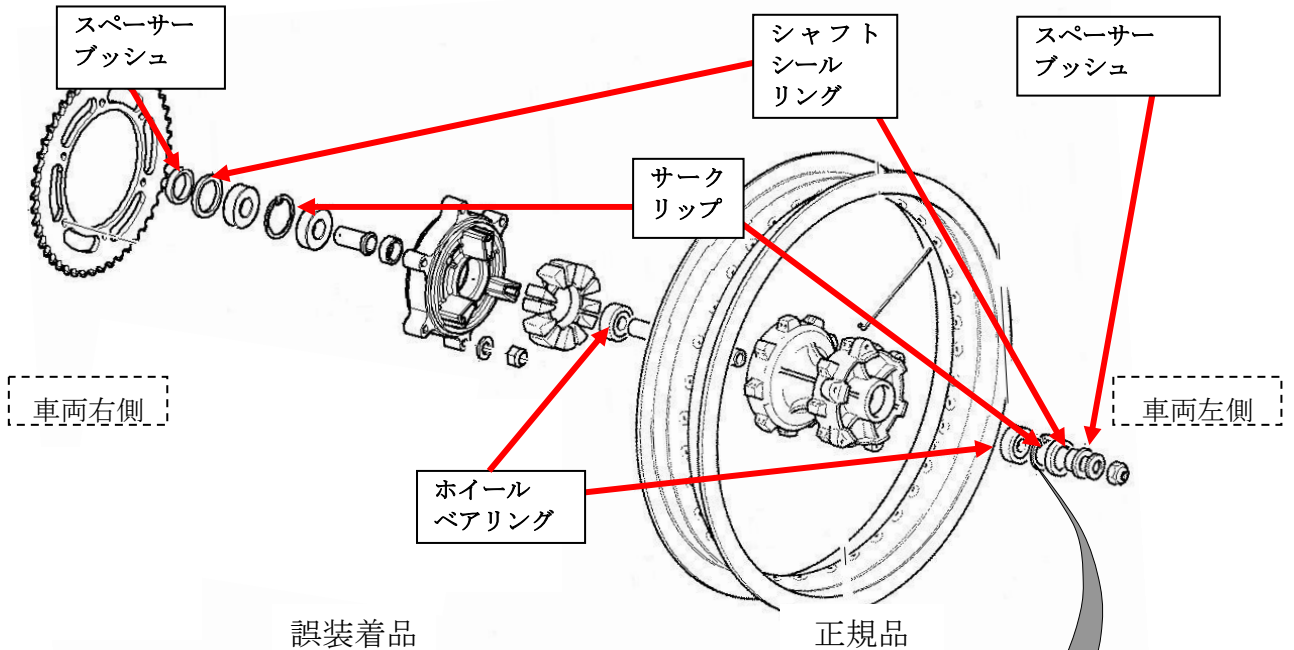
車両後輪分解図

後輪のホイールベアリングを固定するサークリップ（止め輪）に形状が不適切なものがあるため、スペーサーブッシュ（緩衝材）と接触し、削り取られた金属片がベアリング内に混入することがある。そのため、そのまま使用を続けると、ベアリングが損傷し、車輪の回転が円滑でなくなるおそれがある。

全車両、後輪のサークリップ（止め輪）の形状を確認し、不適切なサークリップが取り付けられている場合、左右のサークリップを良品と交換するとともに、スペーサーブッシュ（緩衝材）、ホイールベアリングおよびシャフトシールリング（車軸用シール）を新品と交換する。

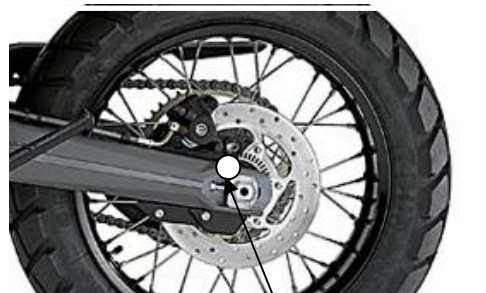
スイングアーム上に白ペイントマーク（図示のとおり）
