## 改善箇所説明図

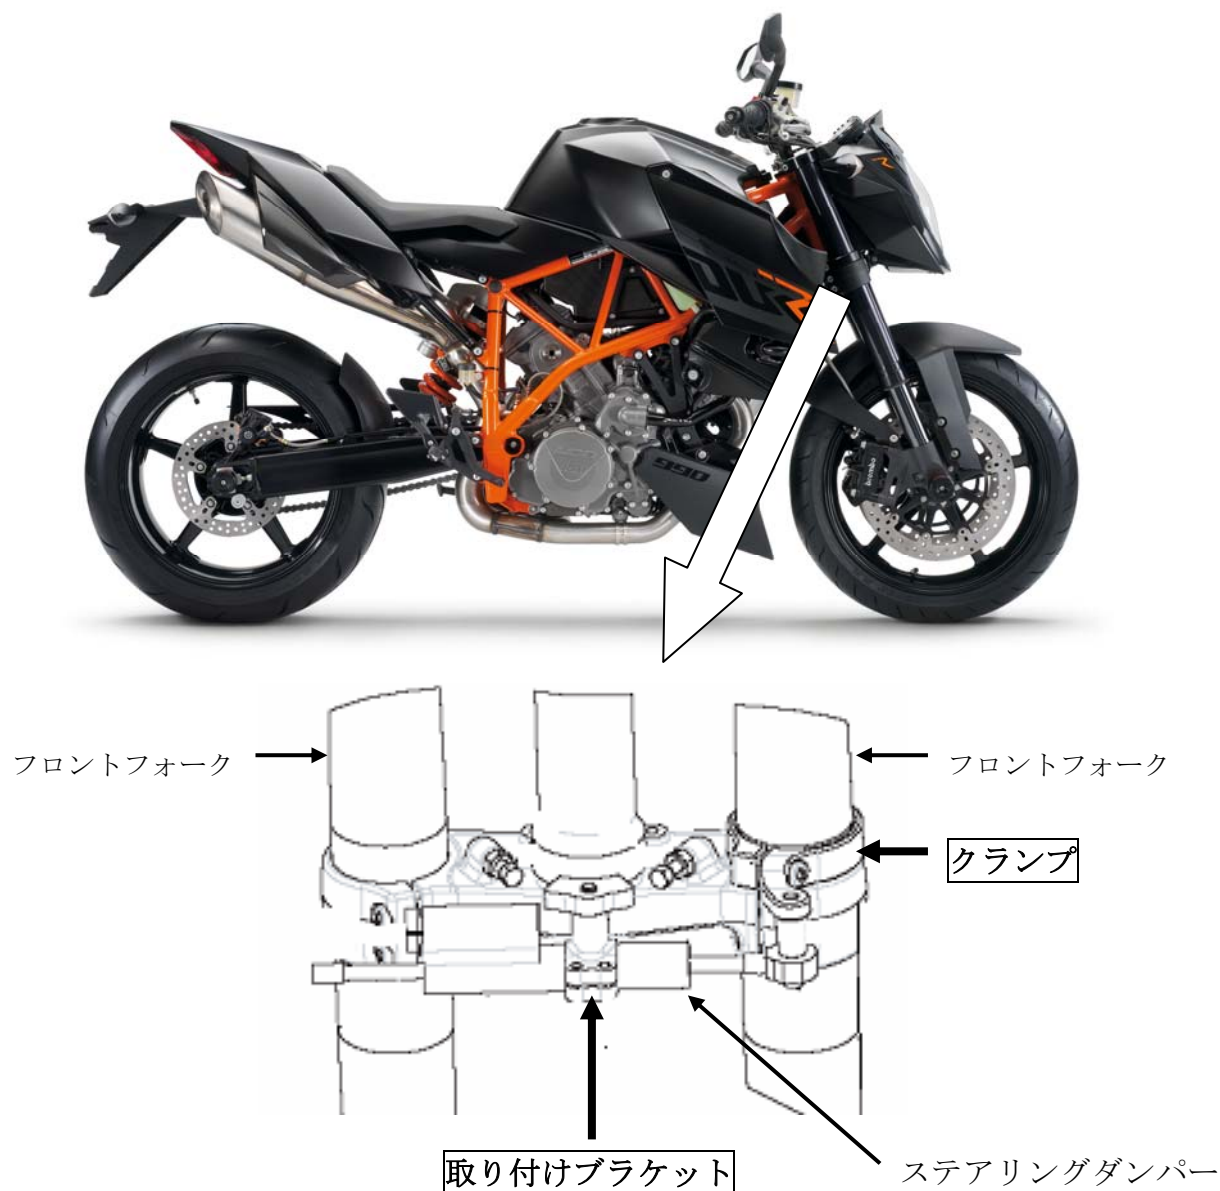
### 基準不適合発生箇所

かじ取装置のステアリングダンパーにおいて、取り付けブラケットに亀裂が入り、ステアリングダンパーを保持できなくなるものがある。そのため、そのまま使用を続けると、ステアリングダンパーがラジエターと干渉し、最悪の場合、かじ取操作ができなくなるおそれがある。

改善の内容：全車両、当該ブラケットおよびクランプを対策品と交換する。
