# 改善箇所説明図

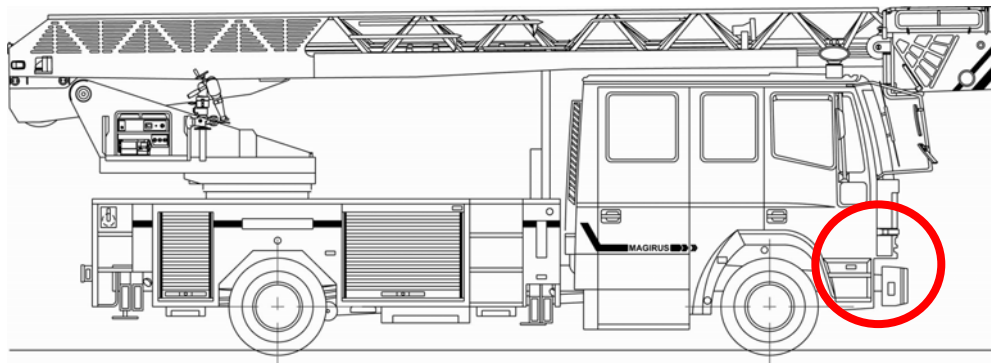
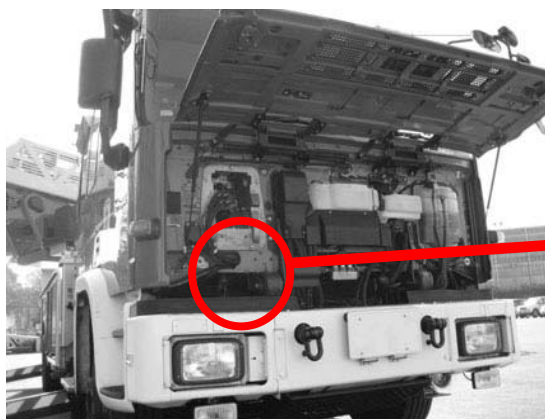
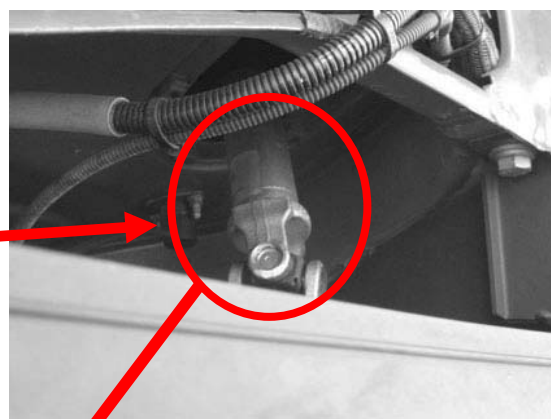
ステアリングシャフト

不具合発生箇所

ステアリングシャフトの強度が不足しているものがあるため、悪路走行を行うと、ジョイント部に亀裂が発生することがある。そのため、そのまま使用を続けると、ジョイント部が破損し、最悪の場合、かじ取り操作ができないおそれがある。

全車両、ステアリングシャフトの製造番号の確認を行い、対象車両はステアリングシャフトを良品と交換する。

識別：ボンネット右側ヒンジ部に黄色いペイントを塗布する。
