# 改善箇所説明図

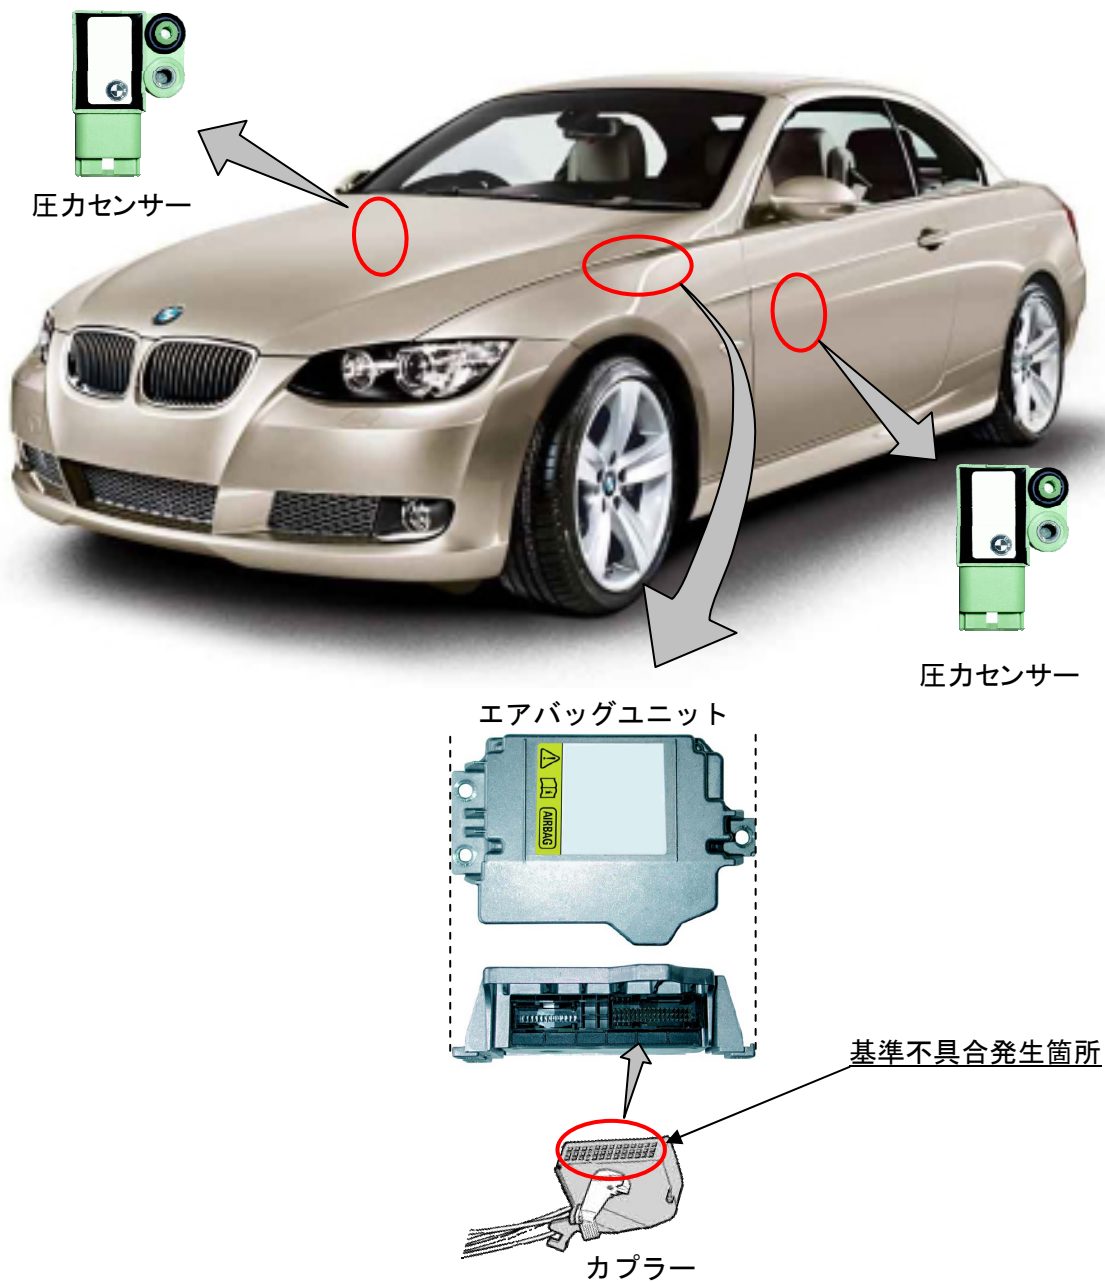
側面衝突時にサイドエアバックの展開を制御しているシステムにおいて、衝突時の衝撃を検出する加速度センサーを補完する圧力センサーの結線を誤ったものがある。そのため、側面衝突時にサイドエアバックの展開が遅れるおそれがある。

全車両、圧力センサーの結線を点検し、誤って配線されているものについては正規の状態に修正する。
