## 改善箇所説明図

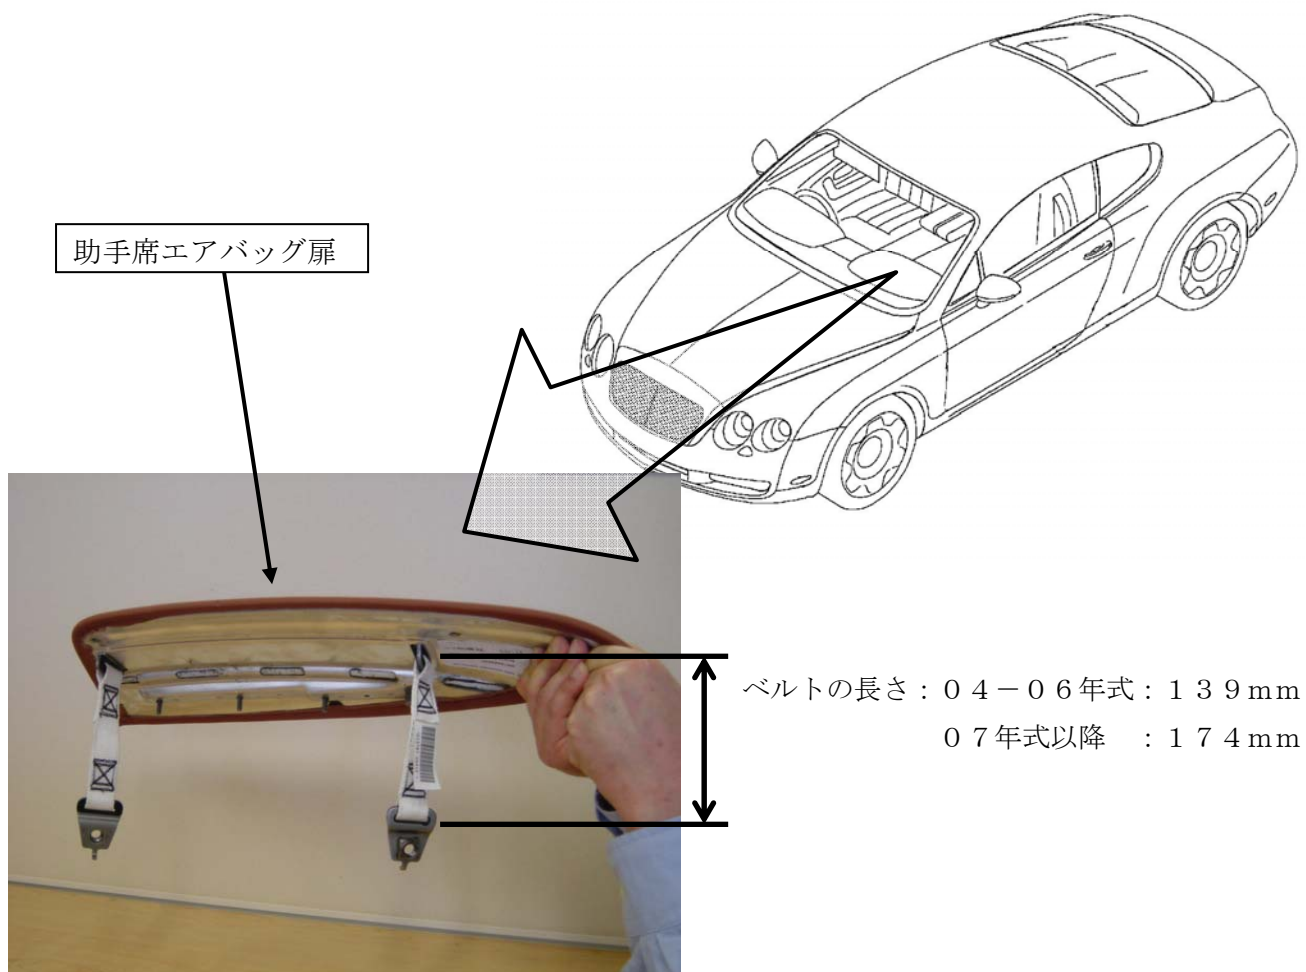
注意：  は交換部品を示す。

エアバック装置において、助手席エアバッグの扉に誤った補修部品が供給されたため、展開時にエアバッグの性能が低下する恐れがある。

全車両、助手席エアバッグの扉を正規品と交換する。

スペアタイヤハウジングの左後縁に赤色のスポットをペイントする。
