# VOLKSWAGEN Group Japan KK

## 改善箇所説明図

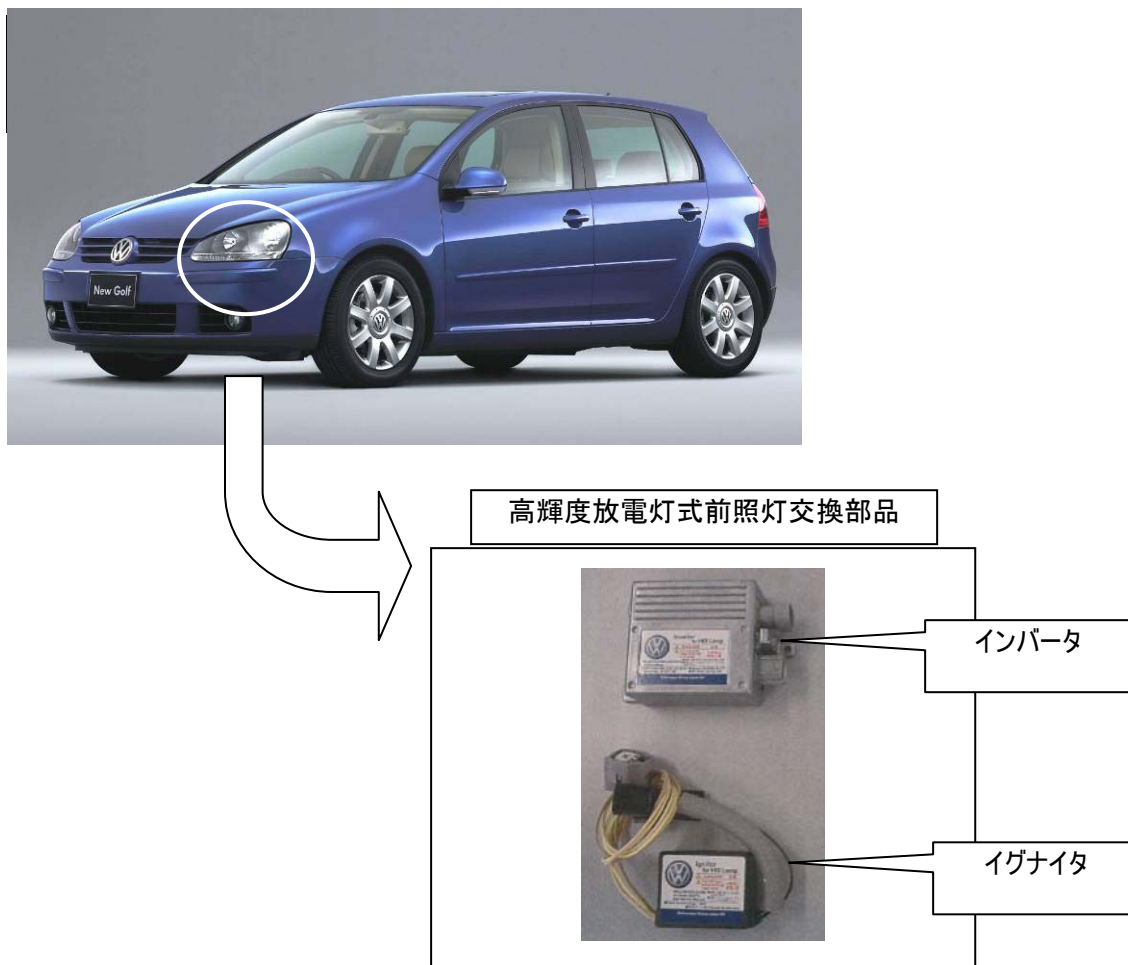
## 不具合発生箇所

高輝度放電灯式前照灯のインバータ（電圧変換装置）と前照灯の制御コンピュータとの組み合わせが不適切なため、走行用前照灯を点灯させるとすれ違い用前照灯がちらつきを起こし、最悪の場合、消灯するおそれがある。

全車両、高輝度放電灯式前照灯のインバータおよびイグナイタ（点灯装置）を対策品と交換する。
