## 改善箇所説明図①

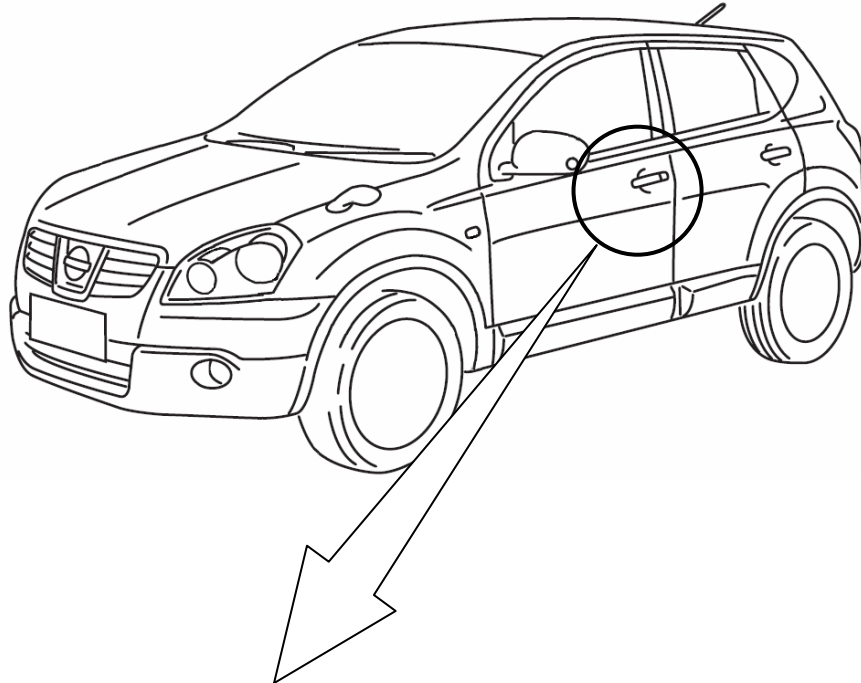
アウトサイドハンドル

インテリジェントキー仕様の運転者席及び助手席の乗降口の扉において、外側のハンドルの寸法が大き過ぎるものがあるため、扉を開いた際に当該ハンドルが引っ掛かって戻らないことがある。そのため、確実に扉を閉じることができないおそれがある。

全車両、当該ハンドルを点検し、引っ掛かりがあるものは修正する。
