## 改善箇所説明図

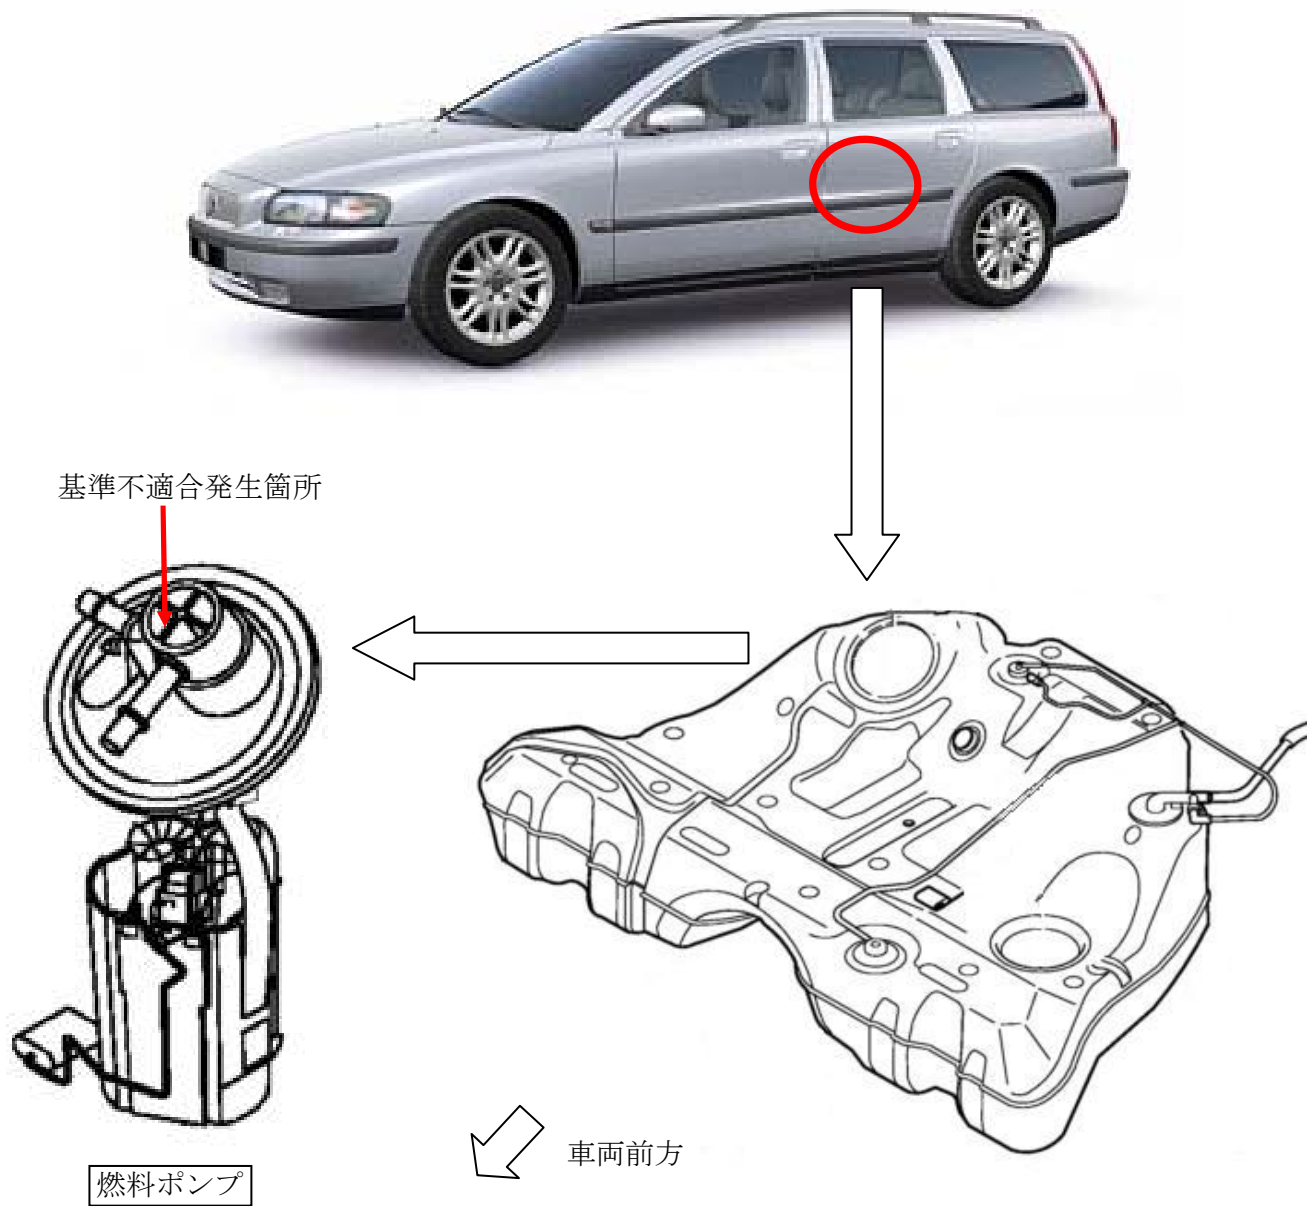
### 基準不適合発生箇所

燃料ポンプ上部のパイプ部の材質が不適切なものがあるため、経年による影響および使用環境の影響が伴うことにより、当該パイプ部に亀裂が生じることがある。そのため、最悪の場合、燃料が漏れるおそれがある。

全車両、燃料ポンプを点検し、対象のものは良品と交換する。

燃料給油口上部に黄色ペイントを塗布する。
