## 改善箇所説明図

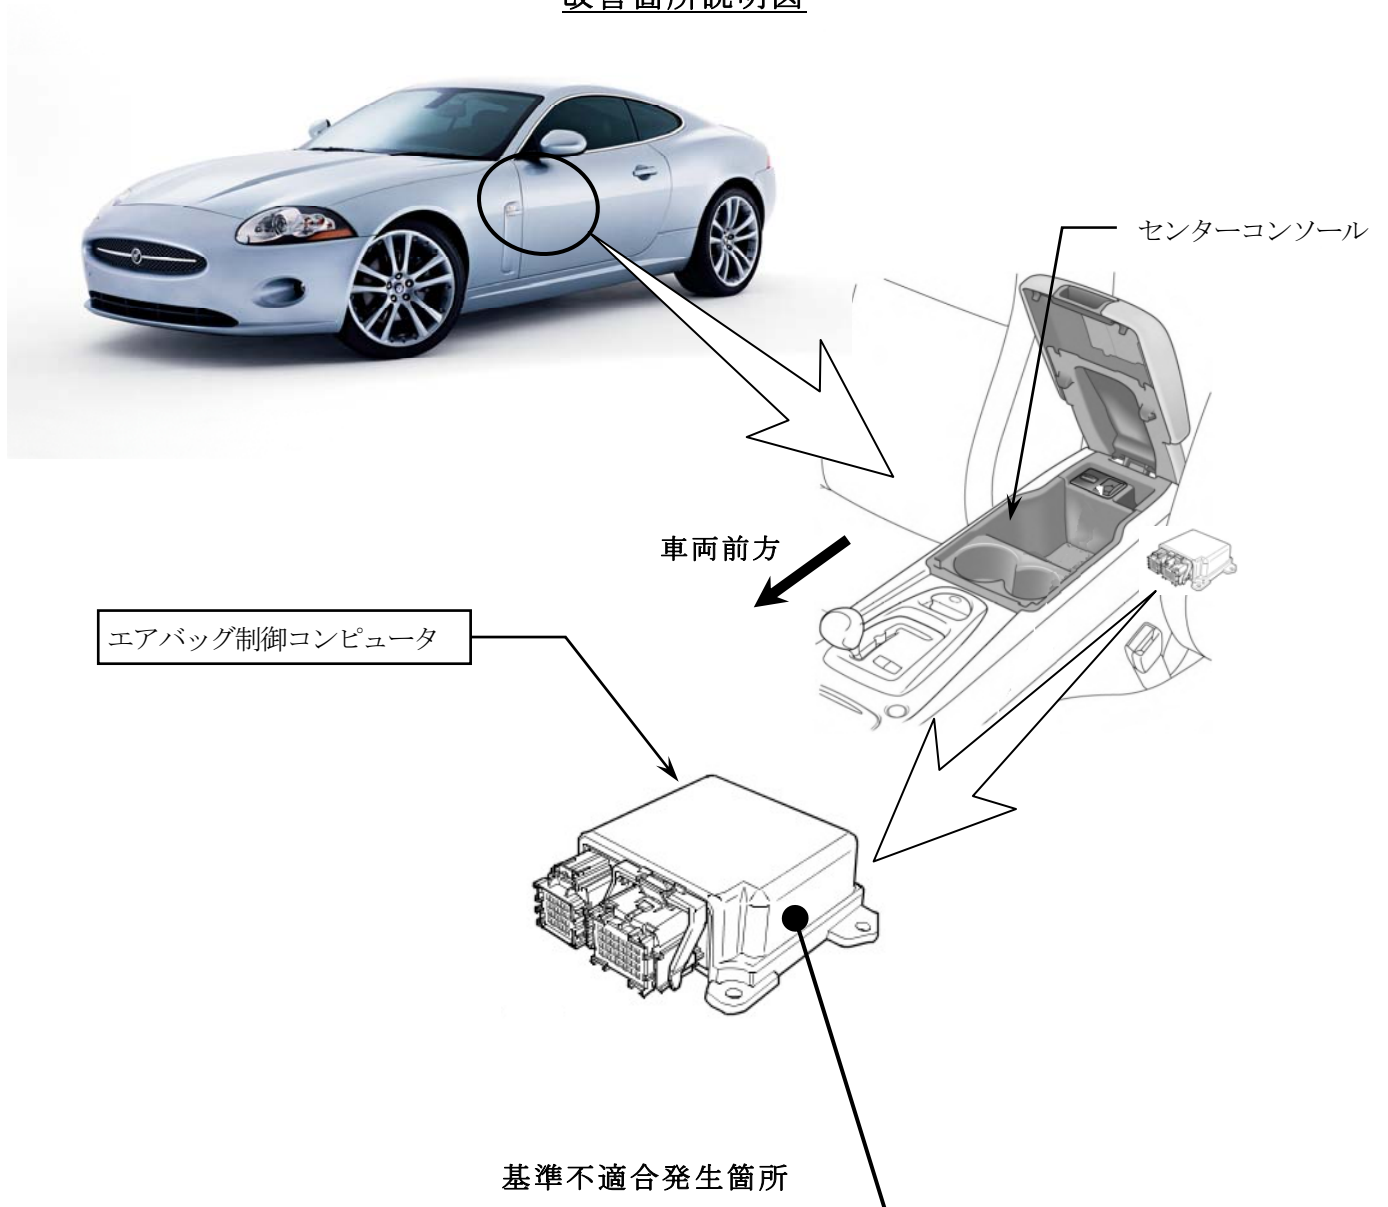
右ハンドル車両のエアバッグ制御コンピュータにおいて、製造時に左ハンドル用のプログラム設定が行なわれたため、助手席に同乗者がいない場合、右側（運転者席側）の側面衝突時に運転者席側サイドエアバッグが展開しない。

全車両、当該エアバッグ制御コンピュータのプログラムを正しい設定に書き換える。

トランク内左側、ライトバルブサービスパネル内のボデーパネルに黄ペイントを塗布する。
