## 改善箇所説明図

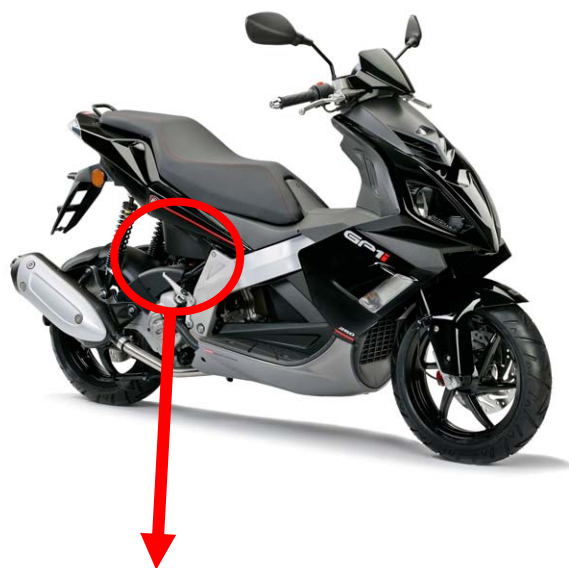
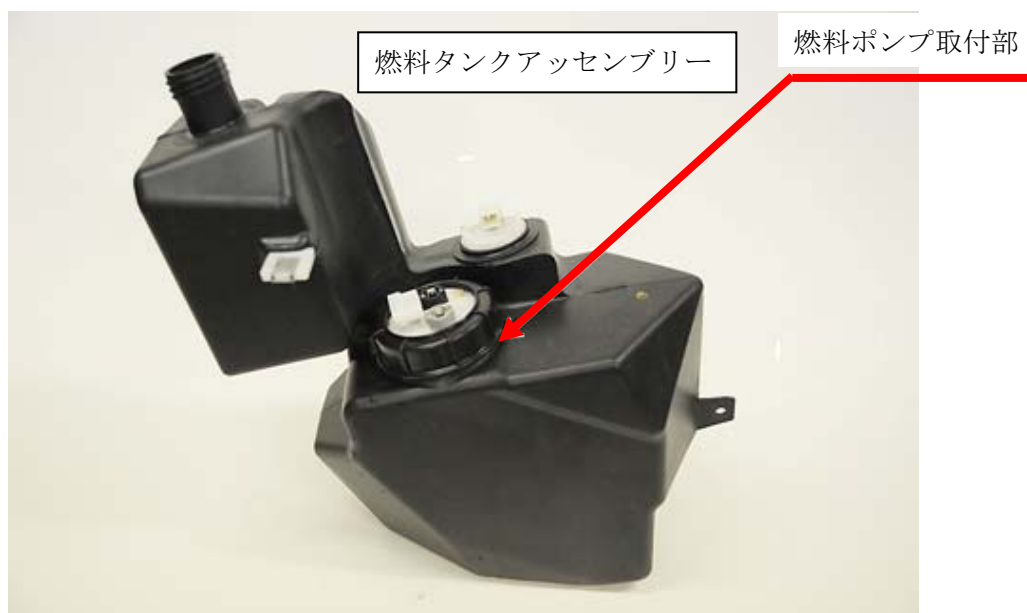
燃料タンクにおいて、燃料ポンプ取付部の強度が不足しているため、当該ポンプを取り付ける際の締め付け力等により、当該ポンプ取付部に亀裂が生じることがある。そのため、燃料が漏れるおそれがある。

改善の内容：全車両、燃料タンクアッセンブリーを対策品と交換する。

識別：ステアリングヘッド右に黄色のペイントを塗る。
