## 改善箇所説明図

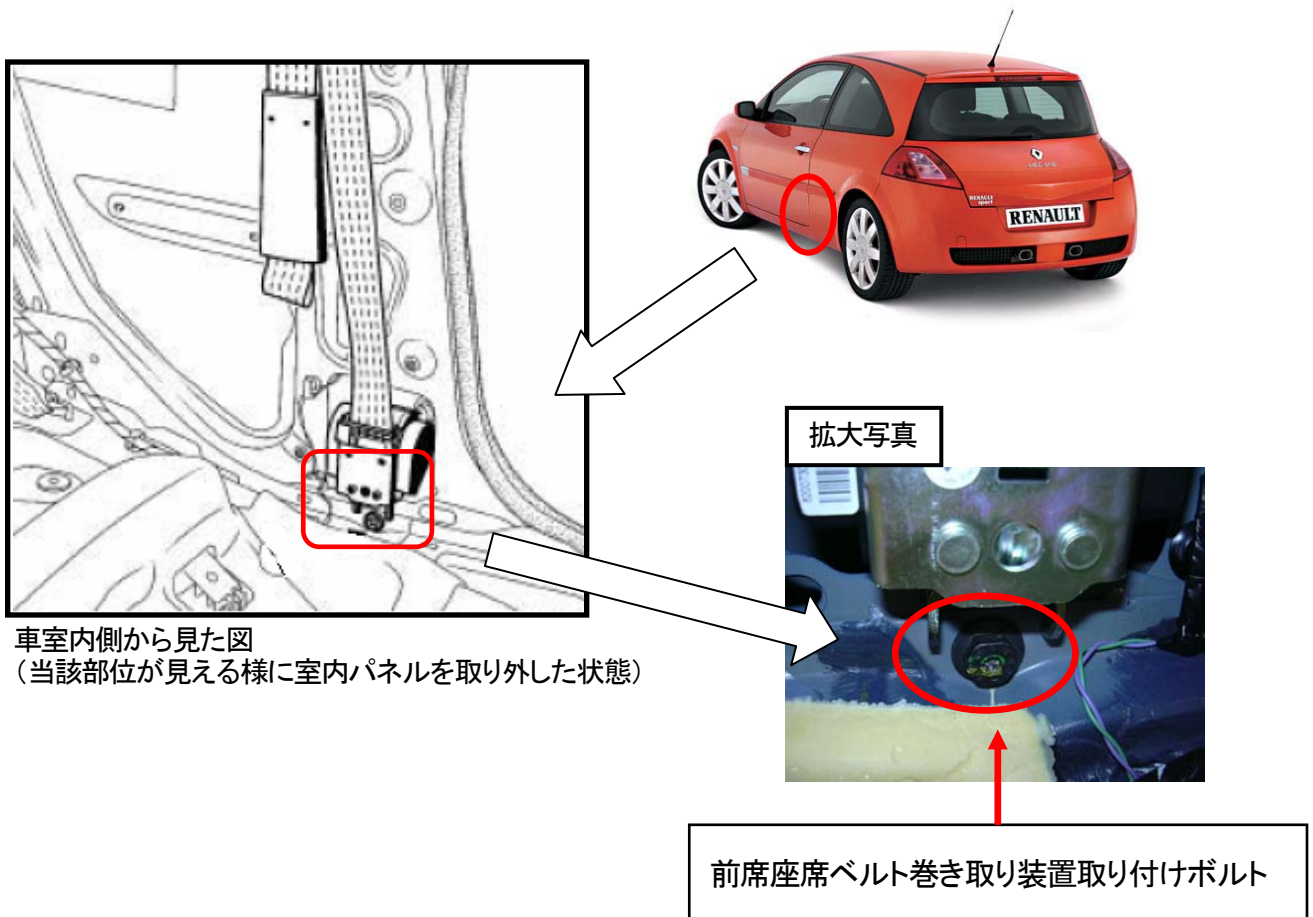
製造工程において、前席座席ベルト巻き取り装置の取り付けボルトにシーラントが付着したことがある。そのため、使用過程において当該ボルトが緩み、最悪の場合、衝突時等に座席ベルトが正しく乗員を保護できないおそれがある。

全車両、当該ボルトへのシーラント付着の有無を確認し、付着している場合は取り除き、当該ボルトを締め直す。
