# 改善箇所説明図

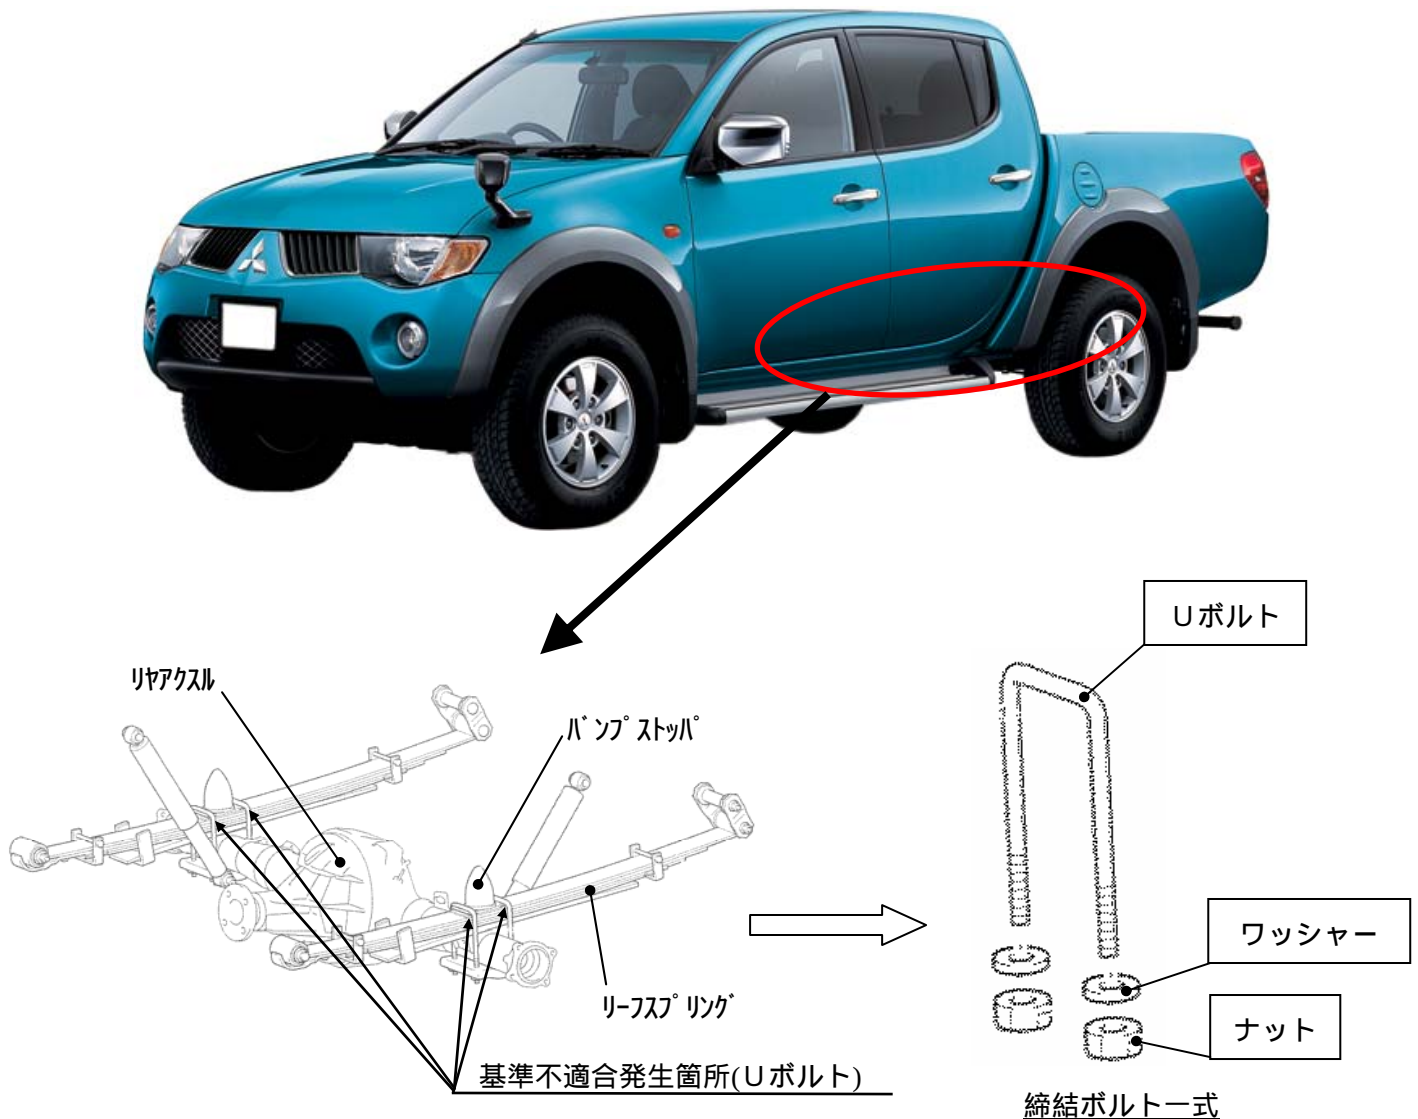
リアアクスルをリーフスプリングに締結するUボルトの製造工程が不適切なため、当該ボルトに亀裂が発生するものがある。そのため、融雪剤などにより当該ボルトが腐食し、そのまま使用を続けると破損して異音が発生するとともに、ボルト、バンプストップが脱落するおそれや、リアアクスルの位置がずれ、走行安定性が低下するおそれがある。

全車両、締結ボルト一式を対策品に交換する。

識別：運転席ドア側ドアチェッカー取付けボルト（下側）に、白または黄色のペイントを塗布する。
