## 改善箇所説明図 ①

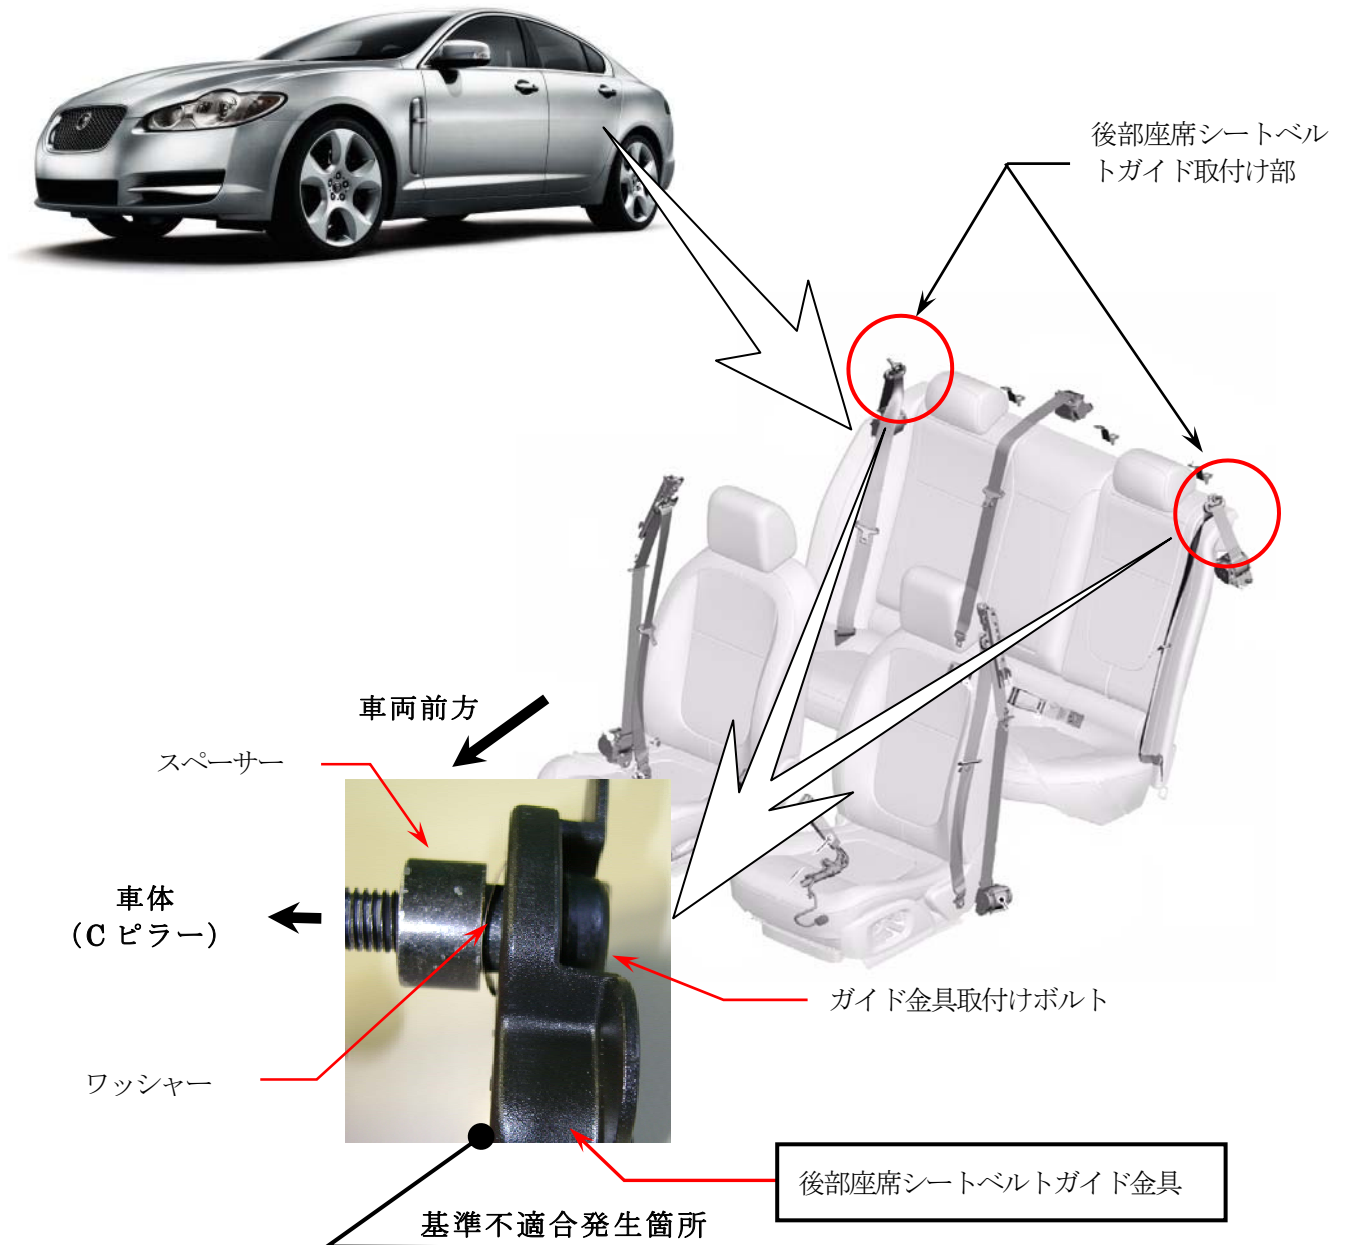
後部座席シートベルトのガイド金具において、製造時の仕上げ加工が不適切なため、当該金具が正常に動かないものがある。そのため、衝突時に乗員を十分に拘束出来ないおそれがある。

全車両、当該金具を点検し、正常に動かないものは金具を修正する。

右リヤドアラッチ取り付けボルトに白ペイントを塗布する。
