## 改善箇所説明図 ②

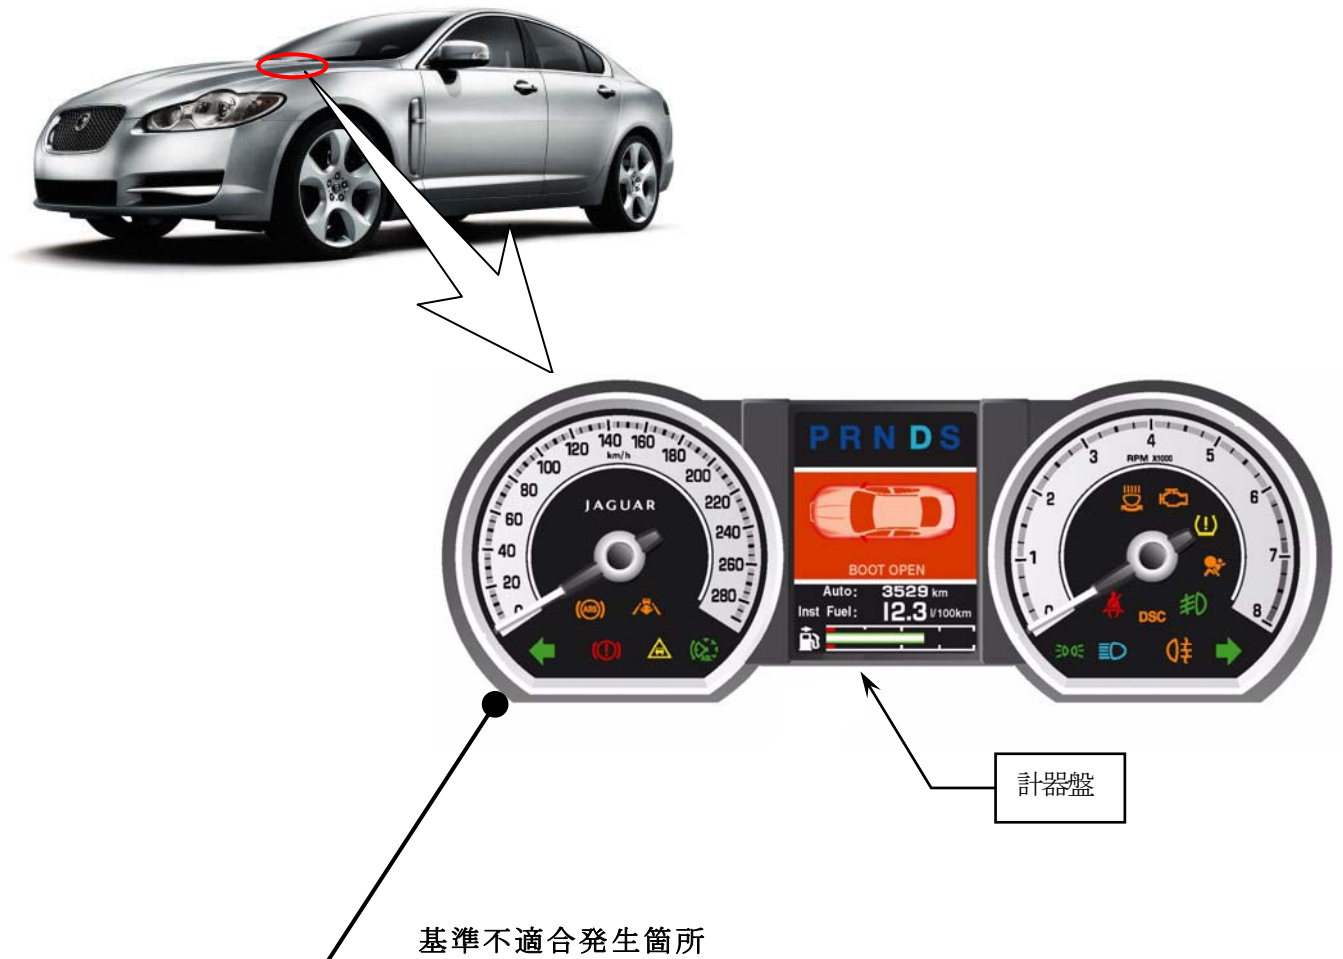
運転者席の座席ベルトの非装着時警報装置において、計器盤の警報音量設定プログラムが不適切なため、スピーカが損傷し、警報音が発生しなくなるおそれがある。

全車両、警報音量設定プログラムを対策したものに更新する。また、警報音が発生しない場合は計器盤を交換する。

右リヤドアラッチ取付けボルトに白ペイントを塗布する。
