# 改善箇所説明図

## ①暫定対策

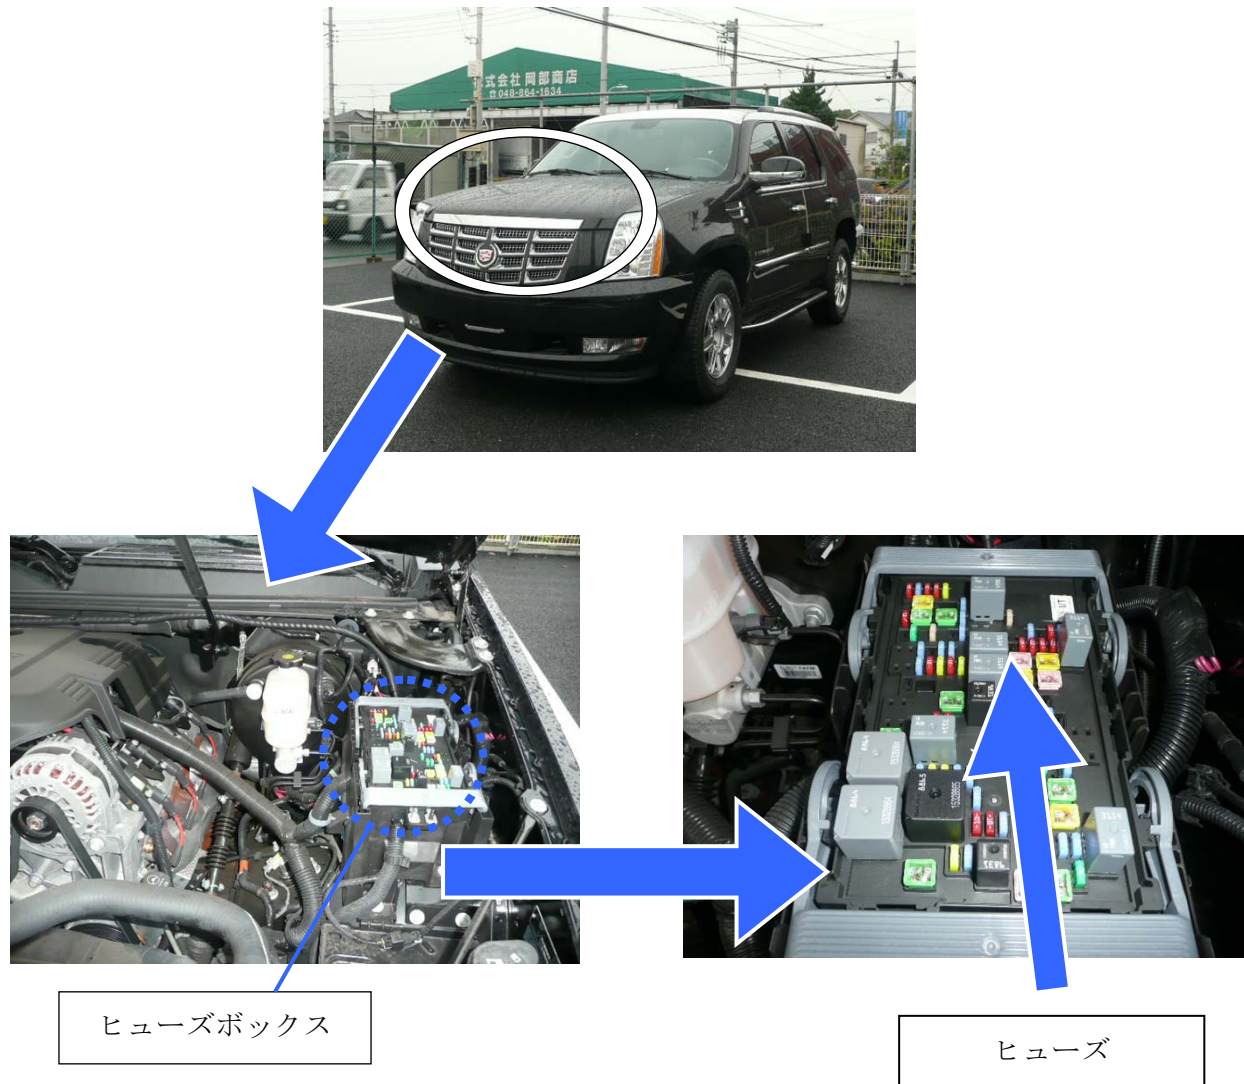
### 基準不適合発生箇所

洗浄液の凍結防止用ヒータを制御する電子回路において、製造工程で異物が付着したものがあある。そのため、当該回路が短絡し、最悪の場合、火災が発生するおそれがある。

暫定措置として、全車両、ヒータ部への電源供給用ヒューズを取外し、機能を停止する。

識別方法：ヒューズの有無にて識別を確認する。

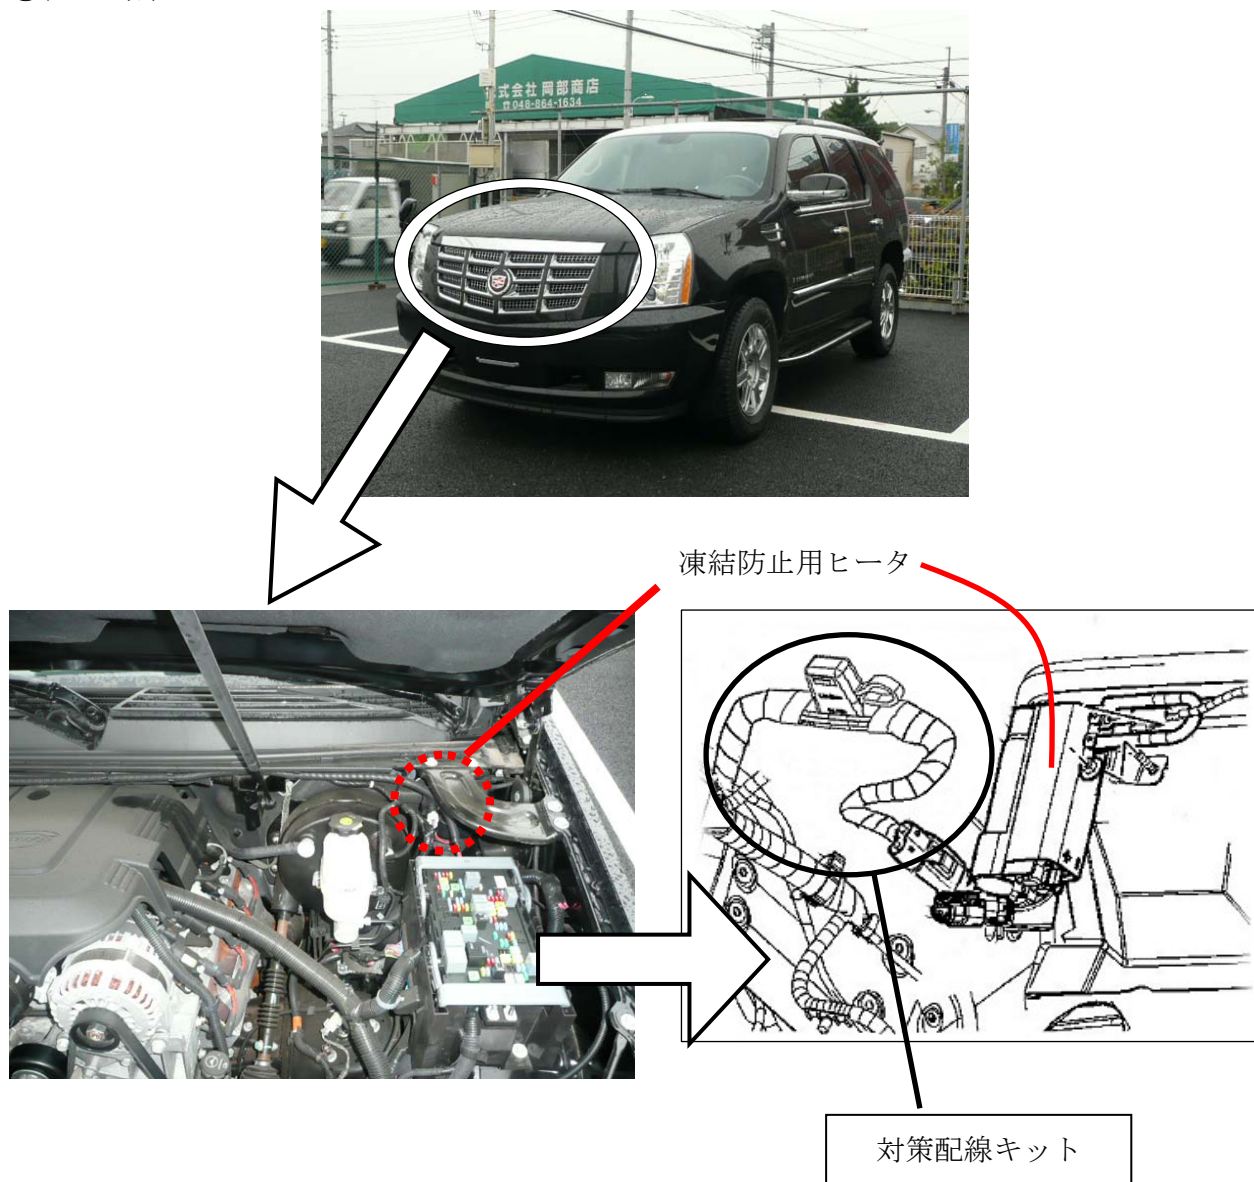
### 基準不適合発生箇所

洗浄液の凍結防止用ヒータを制御する電子回路において、製造工程で異物が付着したものがあある。そのため、当該回路が短絡し、最悪の場合、火災が発生するおそれがある。

全車両、対策配線キットを装着する。

識別方法：対策配線キットの装着状態にて識別が容易に確認出来る。
