## 改善箇所説明図 ①

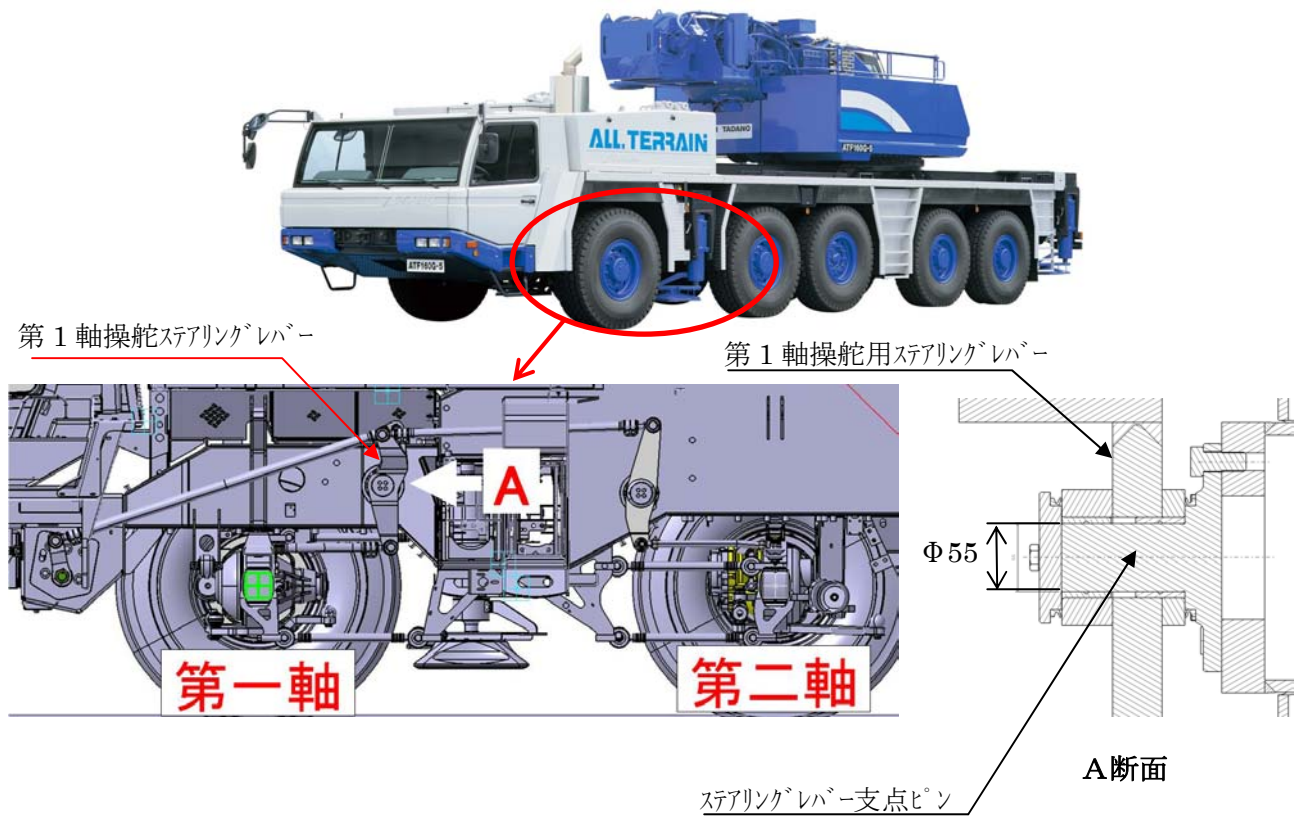
かじ取装置の第1軸操舵用ステアリングレバー支点ピンにおいて、疲労強度が不足しているため、当該ピンに亀裂が入るものがある。そのため、そのままの状態で使用を続けると、当該ピンが折損し操舵不能となるおそれがある。

全車両、第1軸操舵用ステアリングレバーと支点ピンを対策品に交換する。
