## 改善箇所説明図 ②

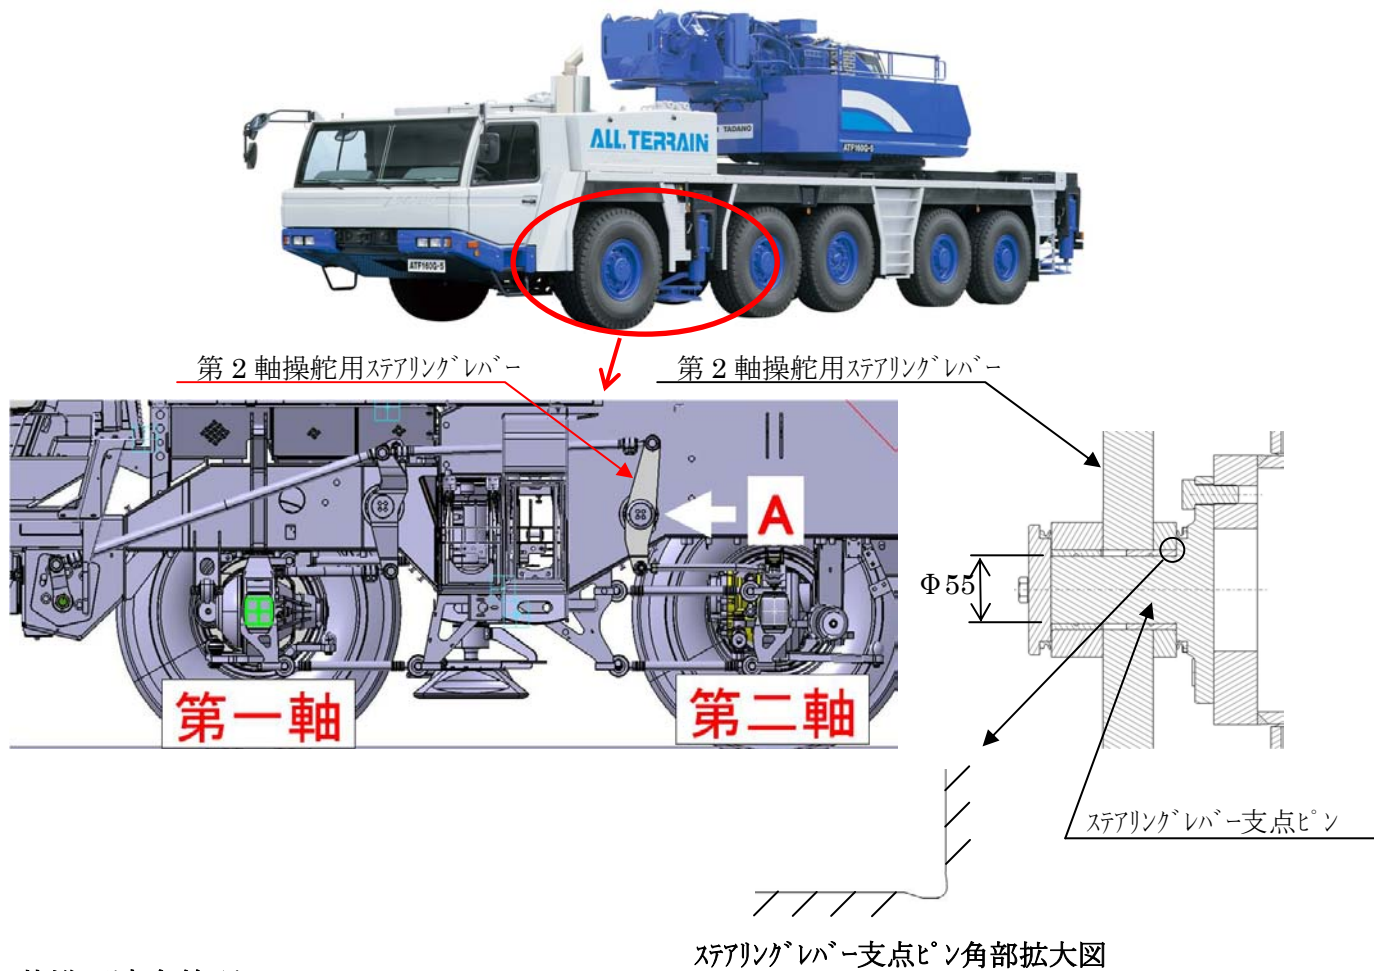
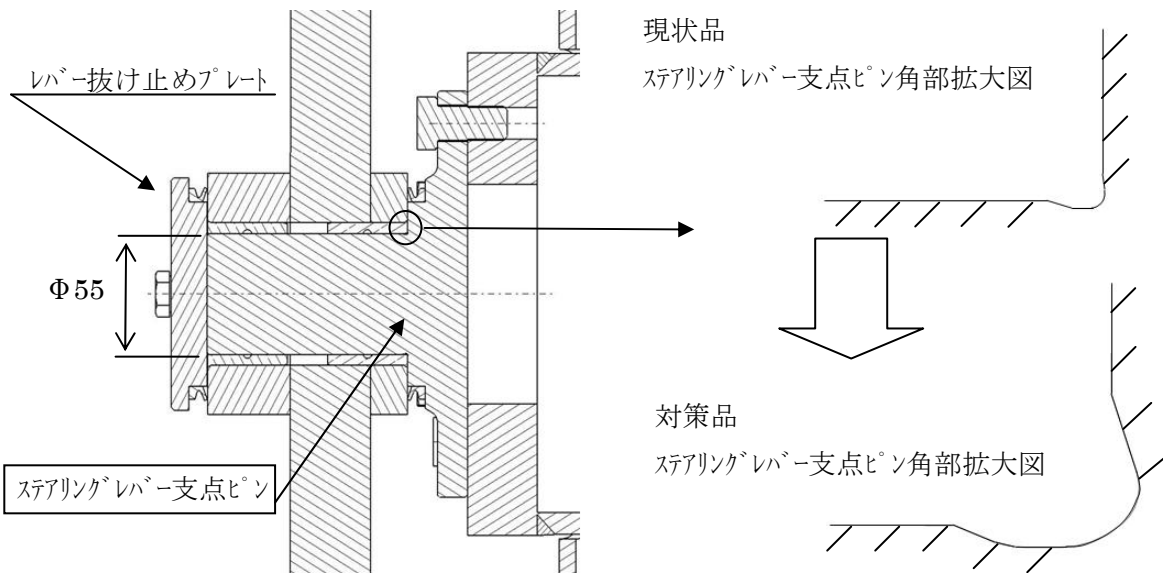
かじ取装置の第2軸操舵用ステアリングレバー支点ピンにおいて、角部の加工が不適切なため表面が粗いものがある。そのため、当該ピンの強度が低下するおそれがある。

全車両、第2軸操舵用ステアリングレバー支点ピンを対策品に交換する。

識別：レバー抜け止めプレートに白色ペイントを塗布する。
