## 改善箇所説明図

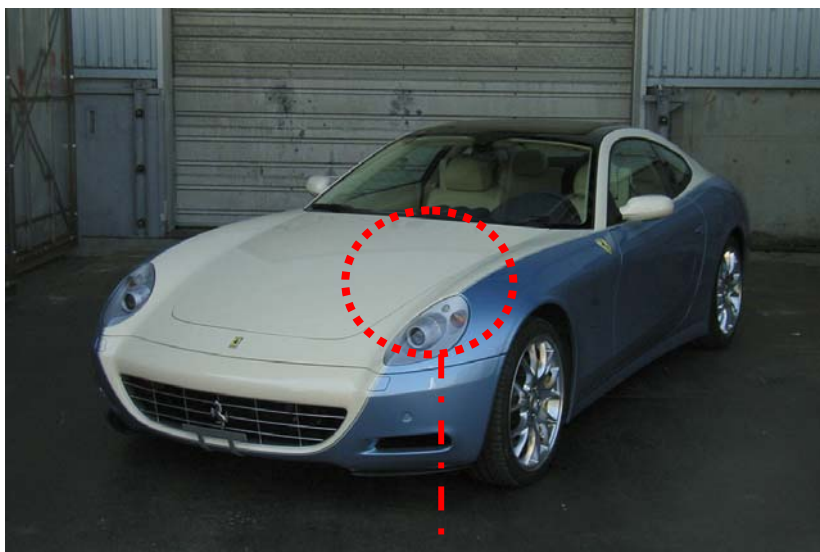
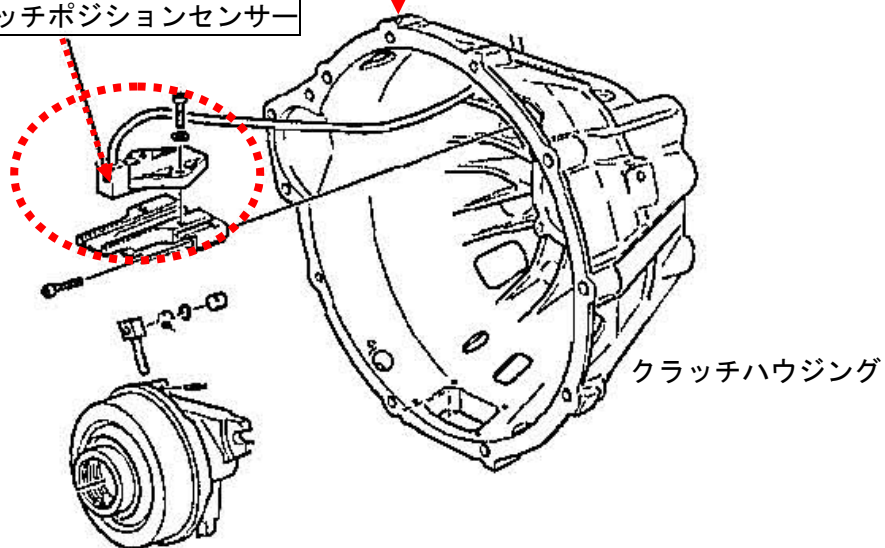
不具合箇所

クラッチポジションセンサー

スラストベアリング

動力伝達装置の半自動変速機に備えられている、クラッチ位置を検出するセンサーにおいて、耐熱性が不足しているため、当該センサー付近の温度が上昇するとクラッチの位置検出が出来なくなる場合がある。そのため、クラッチが作動しなくなり、変速不能となるおそれがある。

全車両、当該部品を良品に交換する。

識別：当該部品の良品には、識別用に緑色のマーキングが行われており、識別できる。
