## 改善箇所説明図

F650GS

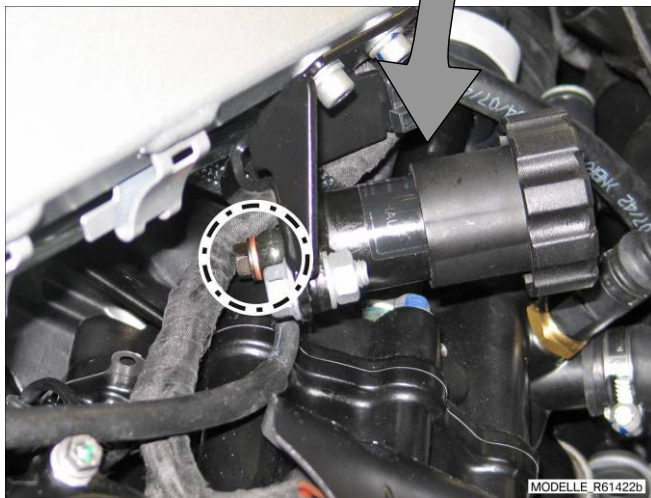
液圧式リアサスペンション調整装置のボルトと配線の干渉部位

メインハーネスの取り回しが不適切なため、当該ハーネスが液圧式リアサスペンション調整装置のボルトの先端またはフレームの溶接部のバリと干渉する場合があります。そのままの状態で使用を続けると、ハーネスの一部が損傷・短絡し、最悪の場合、エンジンが停止するおそれがある。

全車両、当該ハーネスの取り直しを変更するとともに、損傷している場合は補修する。

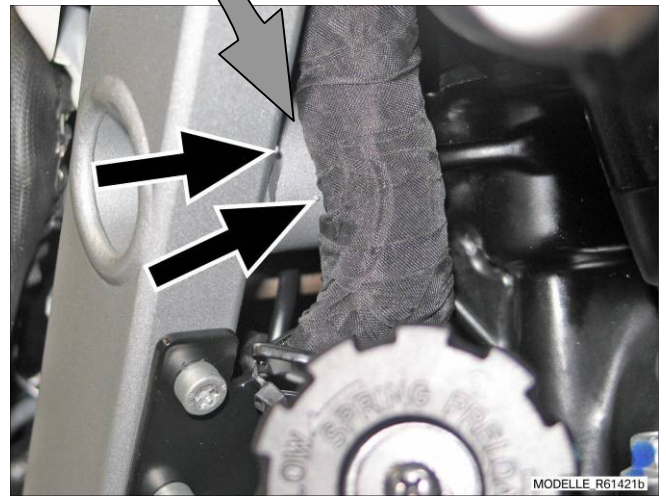
フレーム上の溶接ばりと配線の干渉部位

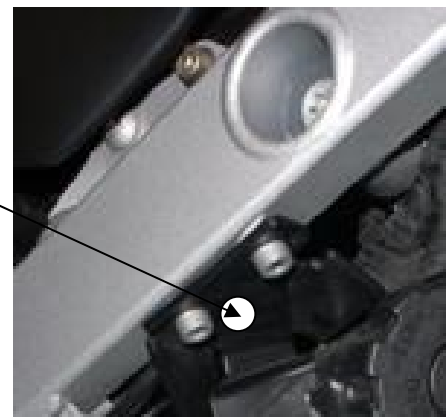
同取り付けボルト上の白ペイントマーク(図示とおりに)
