# 改善箇所説明図

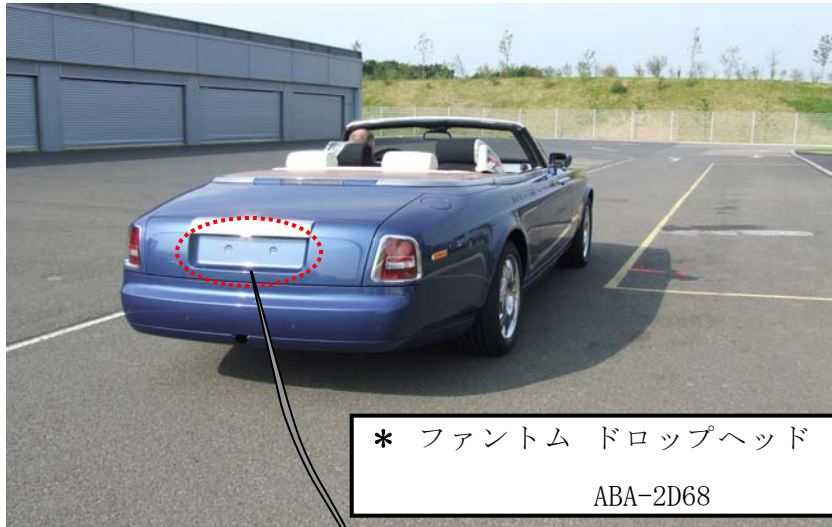
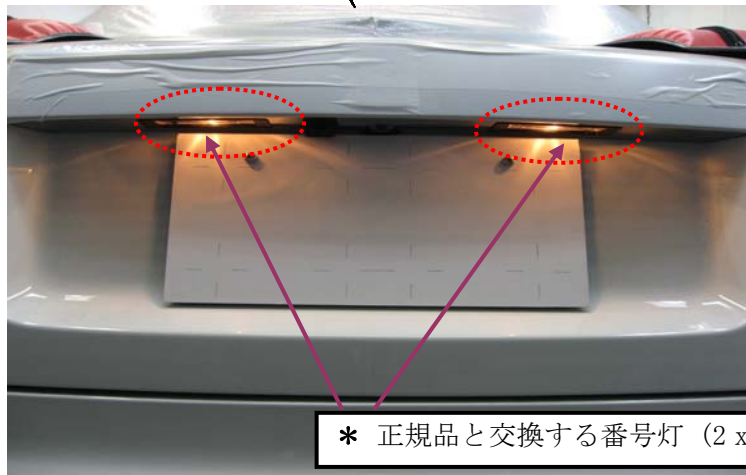
## 不具合発生箇所

誤品装着された番号灯 (1 台に 2 台装着)

番号灯において、誤品が組み付けられたため、道路  
運送車両の保安基準に適合しないおそれがある。

全車両、番号灯を正規品と交換する。

識別：作業完了車には、前右ストラット タワ  
ー上部へ、黄色ペイントマークを塗布する。
