## 改善箇所説明図

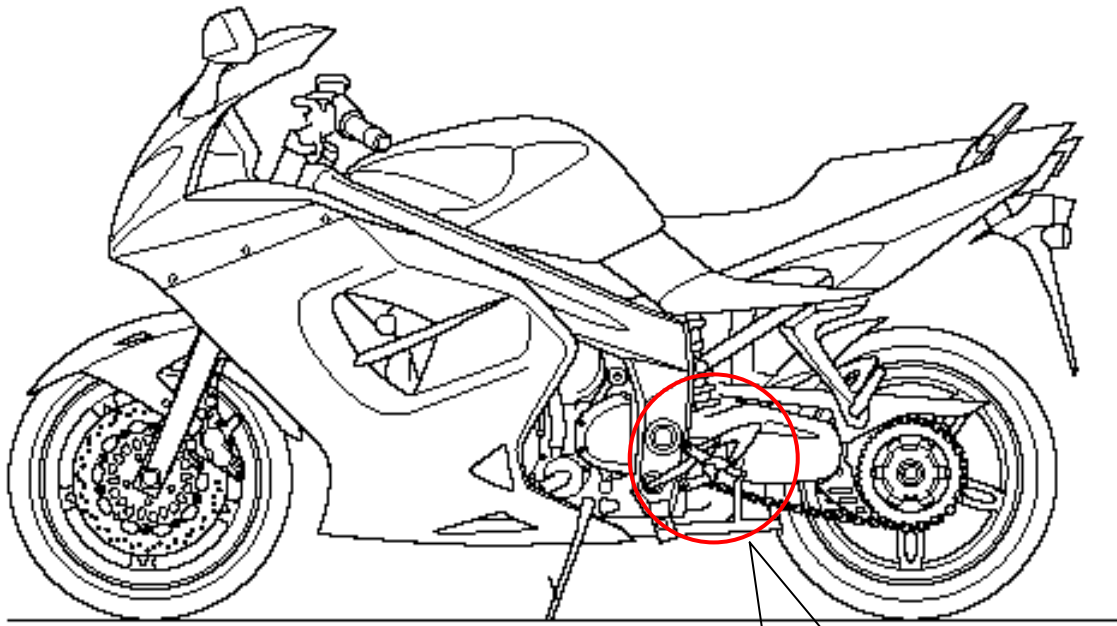
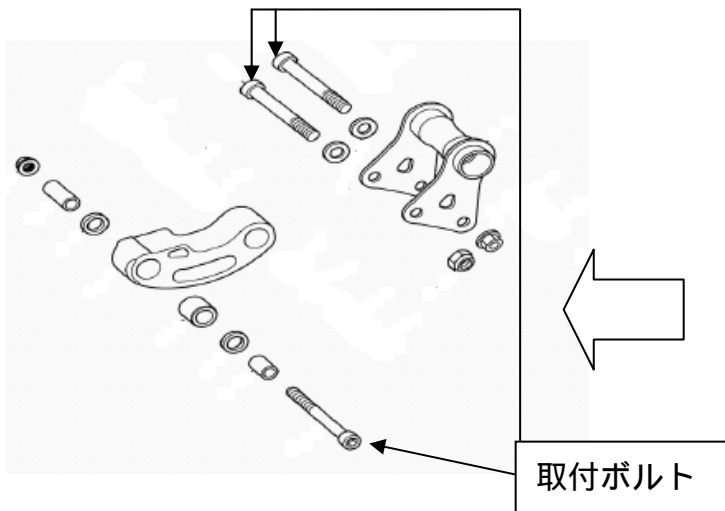
右図から改善箇所を展開した図

リアサスペンションの取付部において、取付ボルトの熱処理加工が不適切なため、当該ボルトの強度が不足している。そのため、路面からの衝撃によりボルトが折損して車両姿勢が不安定となり、最悪の場合、転倒するおそれがある。

全車両、取付ボルトを対策品に交換する。
