## 改善箇所説明図

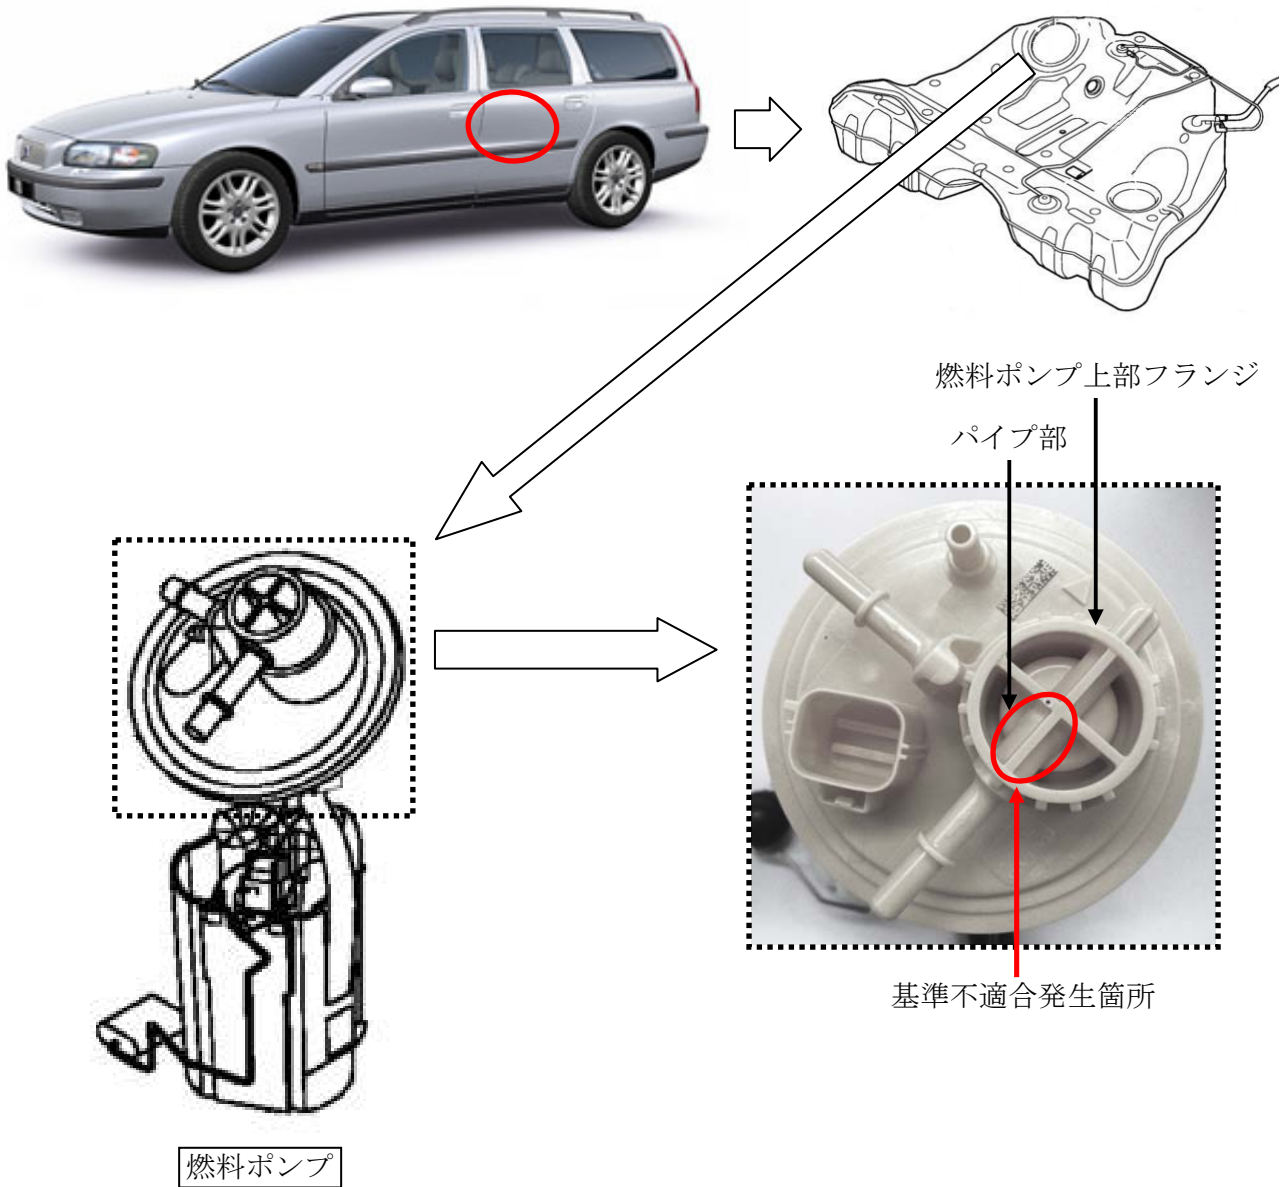
燃料ポンプ上部フランジ内パイプ部の厚みが不足しているため、経年および使用環境の影響により、当該パイプ部に亀裂が生じることがある。そのため、最悪の場合、燃料が漏れるおそれがある。

全車両、燃料ポンプを点検し、対象のものは対策品と交換する。

燃料給油口上部に黄色ペイントを塗布する。
