## 改善箇所説明図

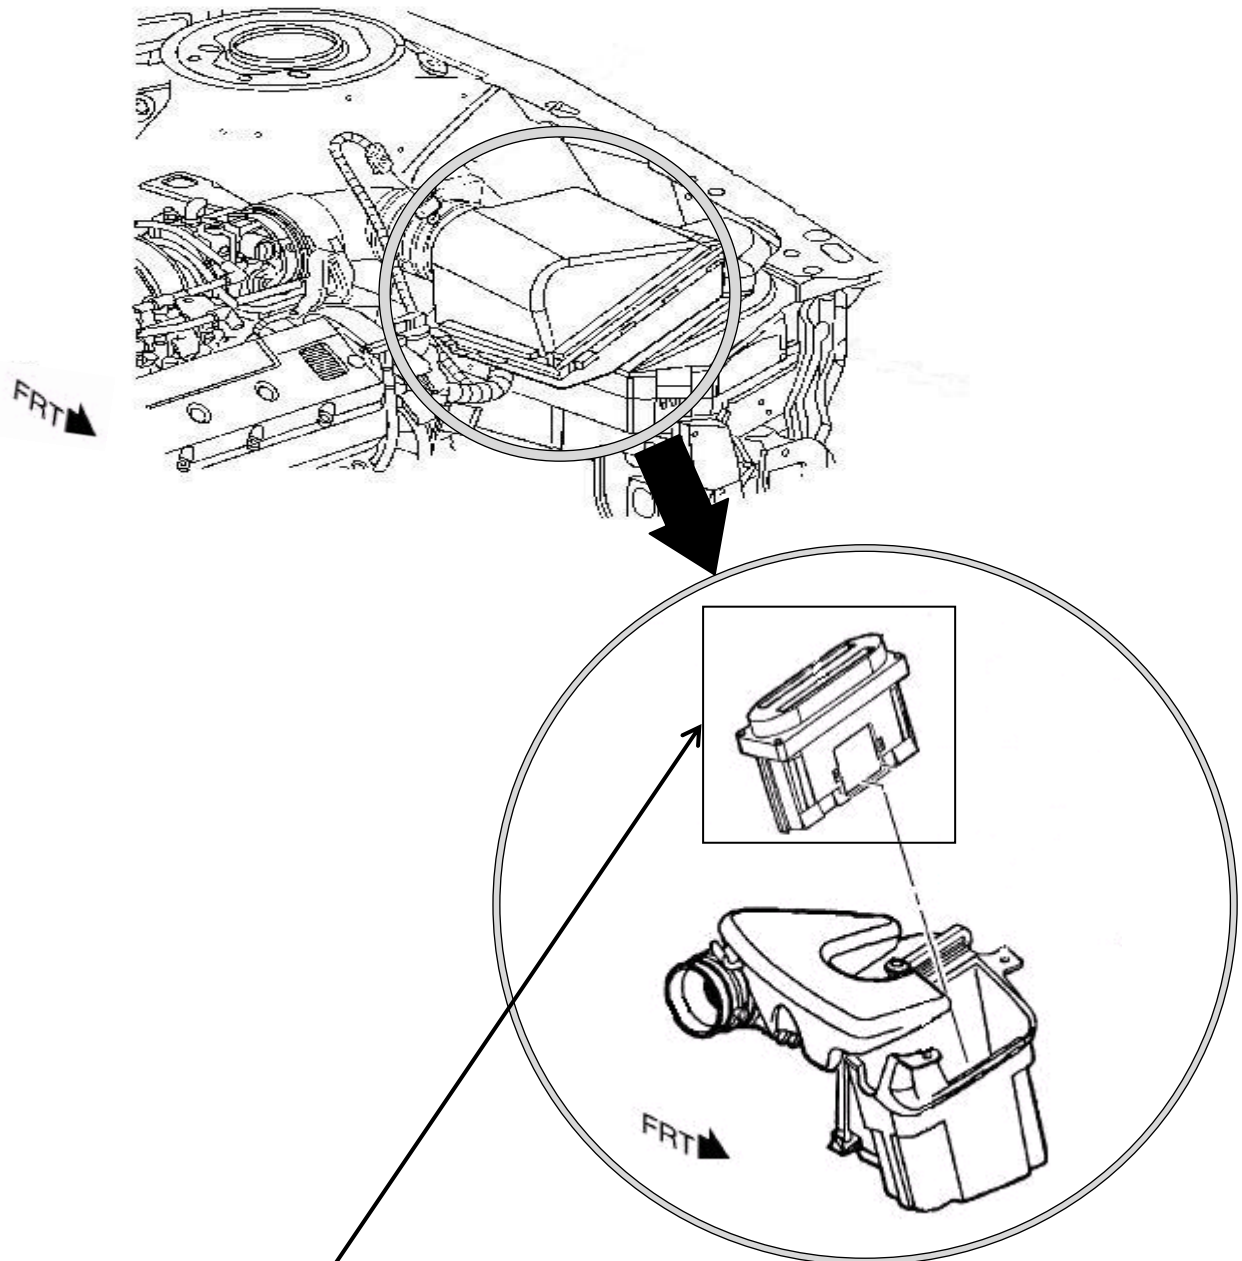
**基準不適合発生箇所**

内は、該当モジュール部品を示す。

原動機制御モジュールの補修用プログラムが不適切なため、過去の整備において、当該プログラムをインストールした場合、二次空気導入装置が正しく作動しないことがある。そのため、最悪の場合、排気ガス基準を超えるおそれがある。

全車両、当該モジュールのプログラムを修正する。

パワートレイン コントロール モジュールのコネクタ部分に黄色ペイントを塗布する。
