# 改善箇所説明図

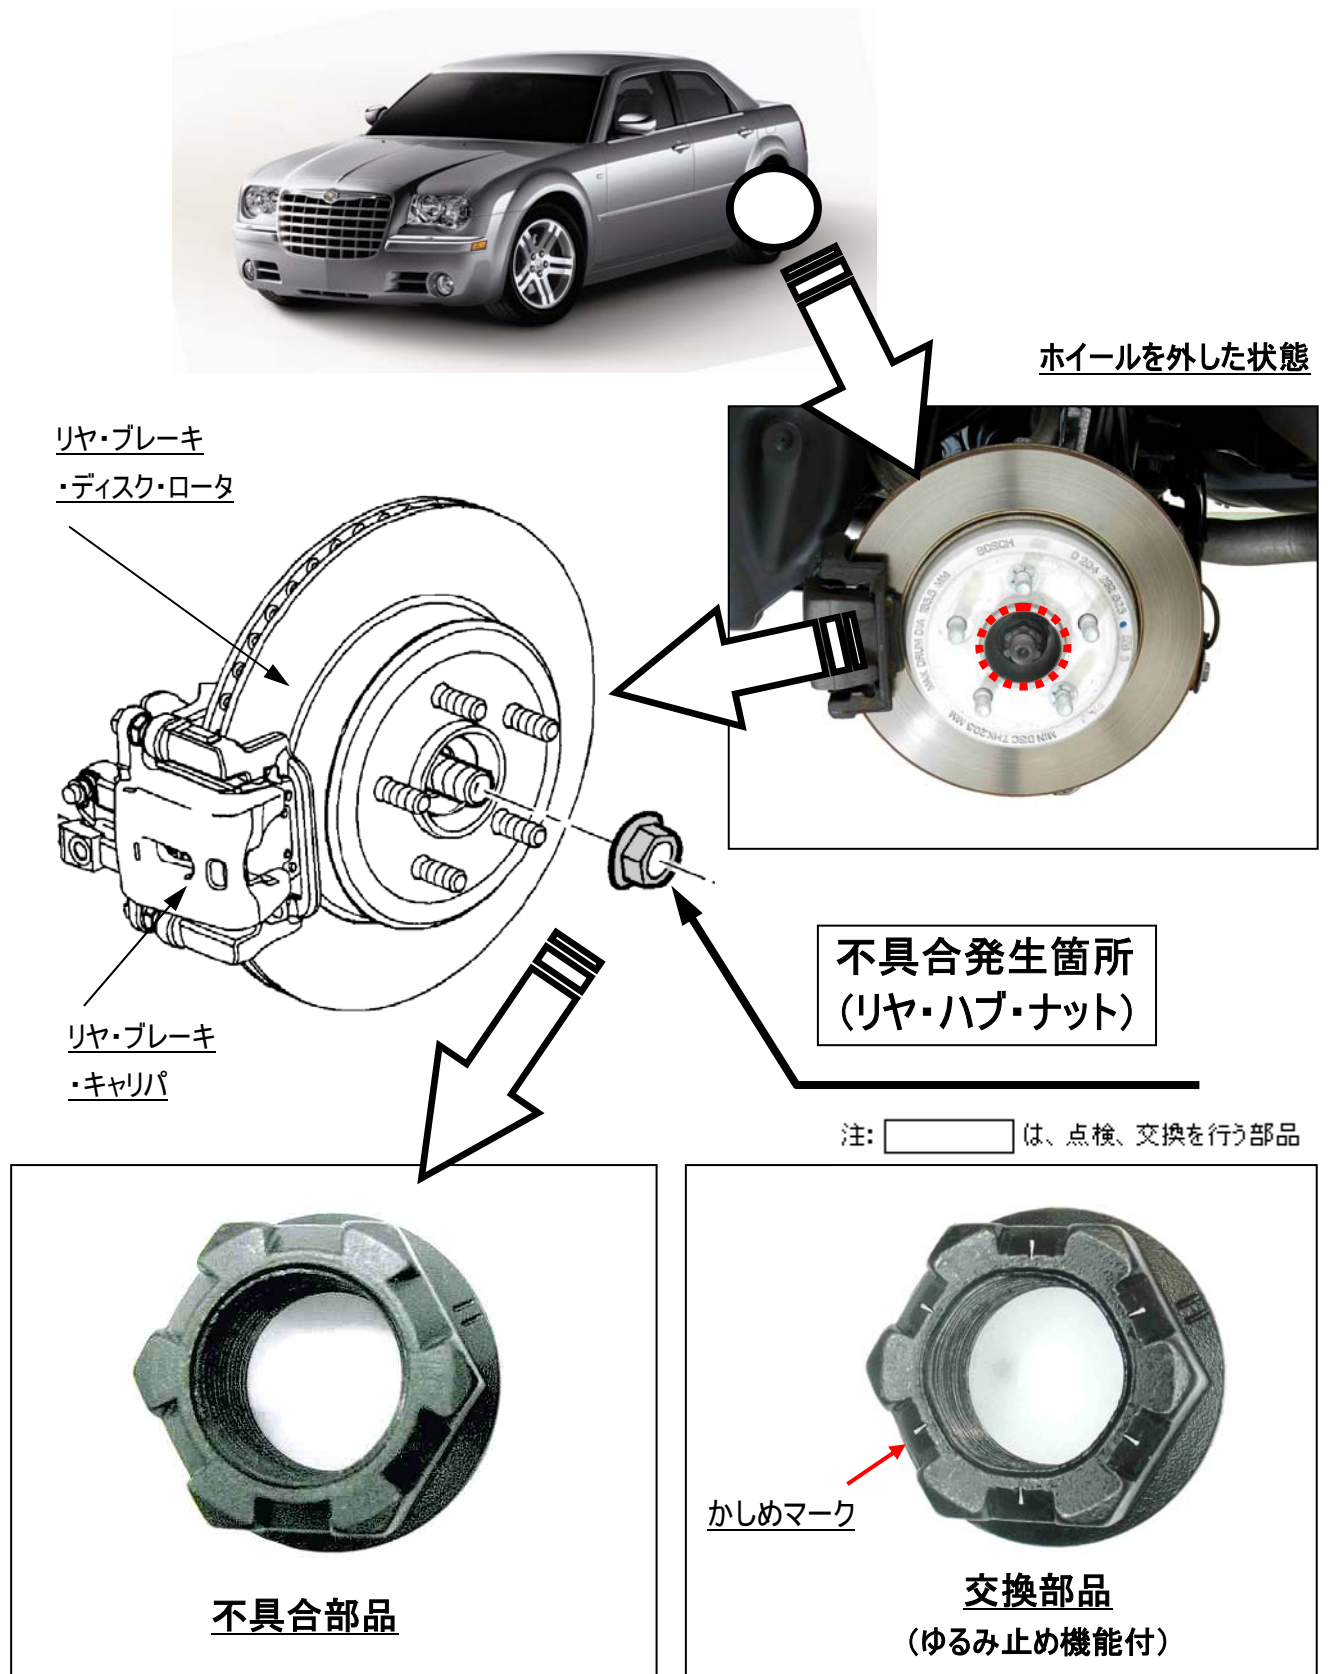
## 不具合発生箇所

リヤ・ドライブ・シャフトをホイール・ハブに固定するリヤ・ハブ・ナットにおいて、誤品を組み付けたものがある。そのため、そのまま使用を続けると、当該ナットが緩み異音が発生し、最悪の場合、リヤ・ドライブ・シャフトが破損して走行不能になるおそれがある。

全車両、リヤ・ハブ・ナットを点検し、対象となるものは良品に交換する。

識別 : 左リヤ・ショック・アブソーバの上部後側の固定ボルトへ黄色ペン塗布。
