## 改善箇所説明図

F800GS

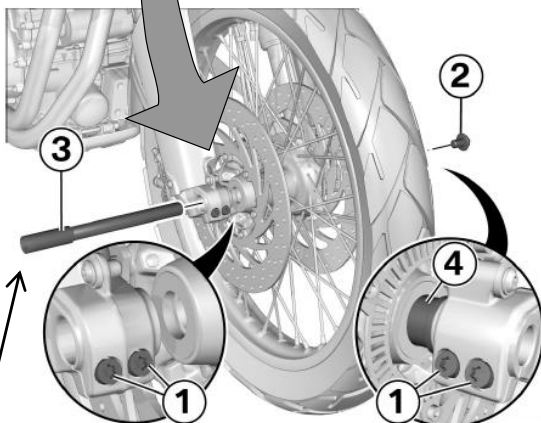
- ① アクスルランプボルト（左右各 2 本）
- ② 固定ナット
- ③ フロントアクスルシャフト
- ④ カラー

注：□は交換部品を示す。

フロントアクスルシャフトの厚みが不足しているものがあり、フロントホイールに過大な負荷がかかると当該シャフトに亀裂が発生する場合があります。そのため、そのまま使用を続けると、当該シャフトが折損し、最悪の場合、転倒するおそれがある。

全車両、フロントアクスルシャフトを良品に交換する。
