## 改善箇所説明図

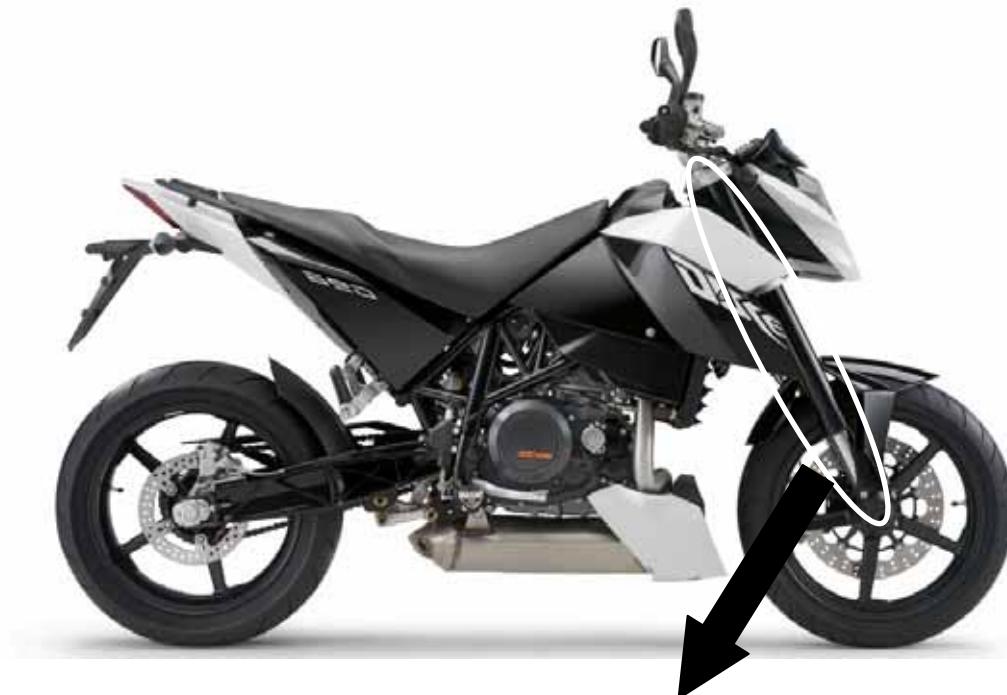
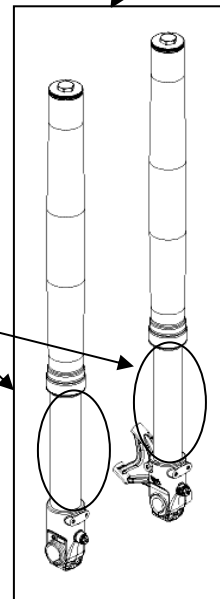
インナーチューブ

### 基準不適合発生箇所

フロントフォークのインナーチューブにおいて、製造時の熱処理が不適切なため、強度が不足しているものがある。そのため、そのまま使用を続けると、走行時の振動によりインナーチューブに亀裂が生じ、インナーチューブが折損し走行不能になるおそれがある。

改善の内容： 全車両、フロントフォークの生産日を確認し、対象となる生産日のフロントフォークを良品と交換する。

識別： フロントフォークに刻印されている生産日で確認できるため、とくに識別はおこなわない。
