## 改善箇所説明図

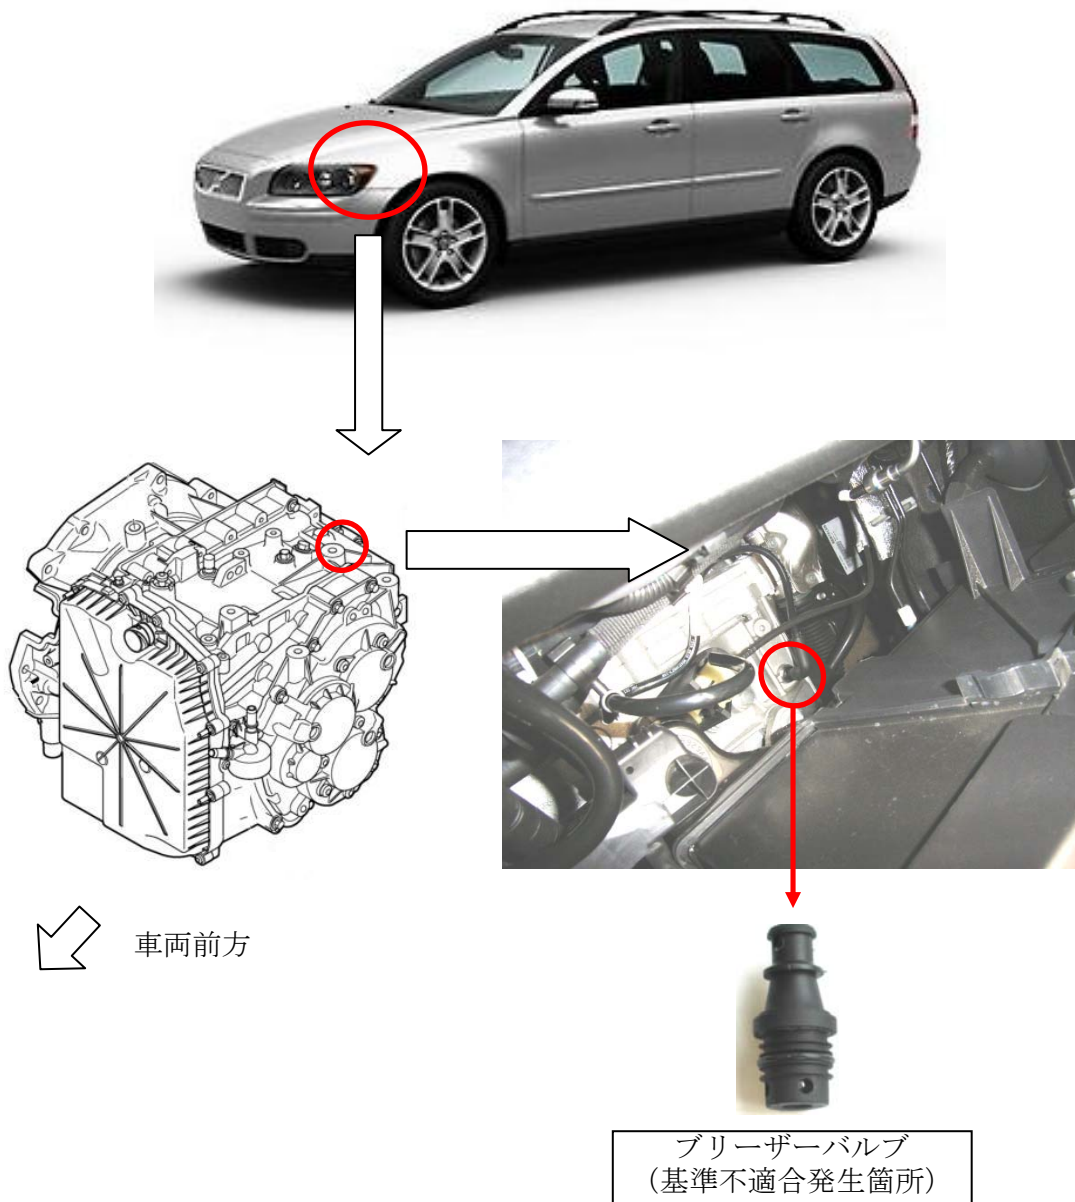
油圧自動ギヤ式変速機の上部にあるブリーザーバルブにおいて、当該バルブ内にある横転時オイル漏れ防止機構の設計が不適切なため、当該変速機の内部圧力が異常上昇し、当該変速機のオイルシールからオイルが漏れ、最悪の場合、走行不能になるおそれがある。

全車両、ブリーザーバルブを横転時オイル漏れ防止機構のない対策品と交換する。

ブリーザーバルブ側面へ黄色ペイントを塗布する。
