# 改善箇所説明図

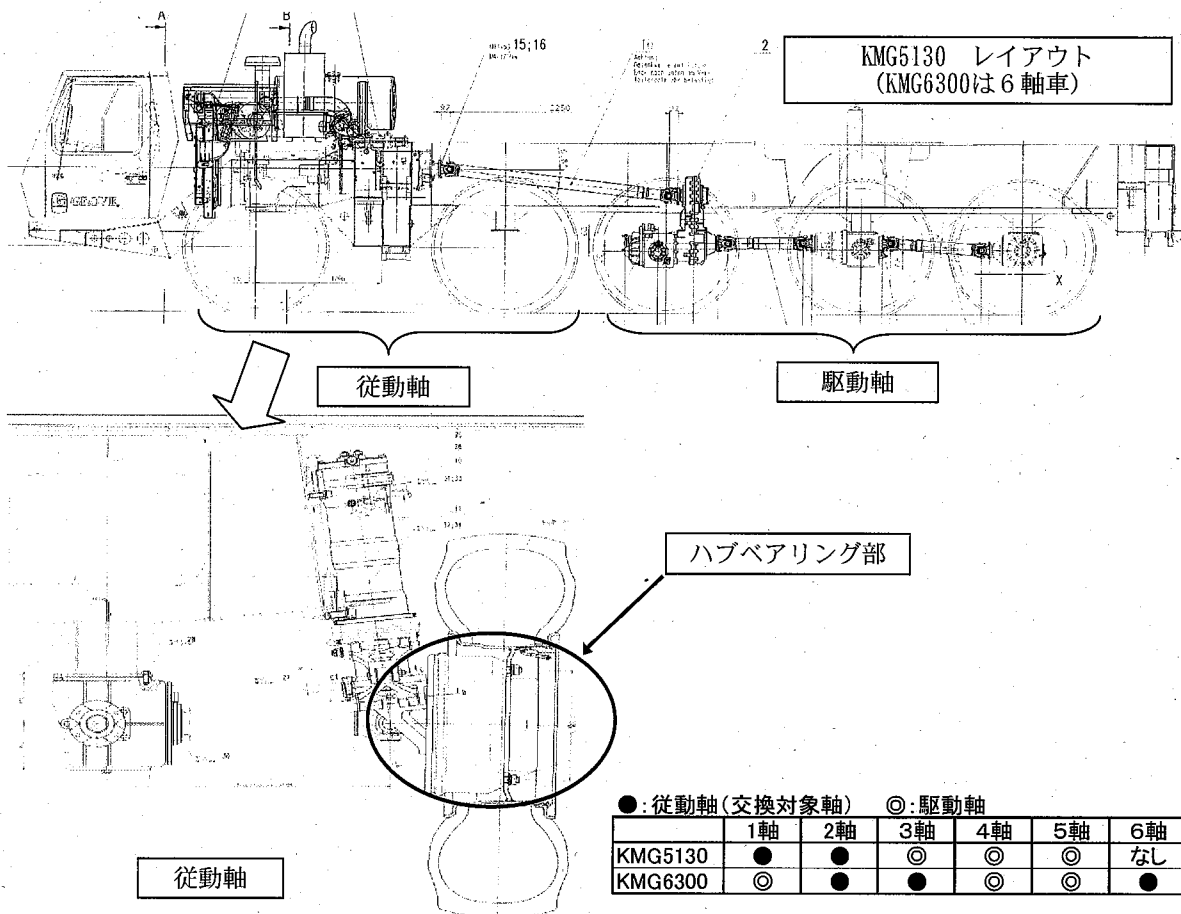
クレーン用台車の従動軸に備えられている、ハブアウターベアリングにおいて、製造時の熱処理不良により、強度が不足しているため、当該ベアリングが破損する場合がある。そのため、そのままの状態で使用を続けると、車輪のロックや脱落により走行不能になるおそれがある。

全車両、当該ベアリングを良品に交換する。
