## 改善箇所説明図

### 基準不適合発生箇所

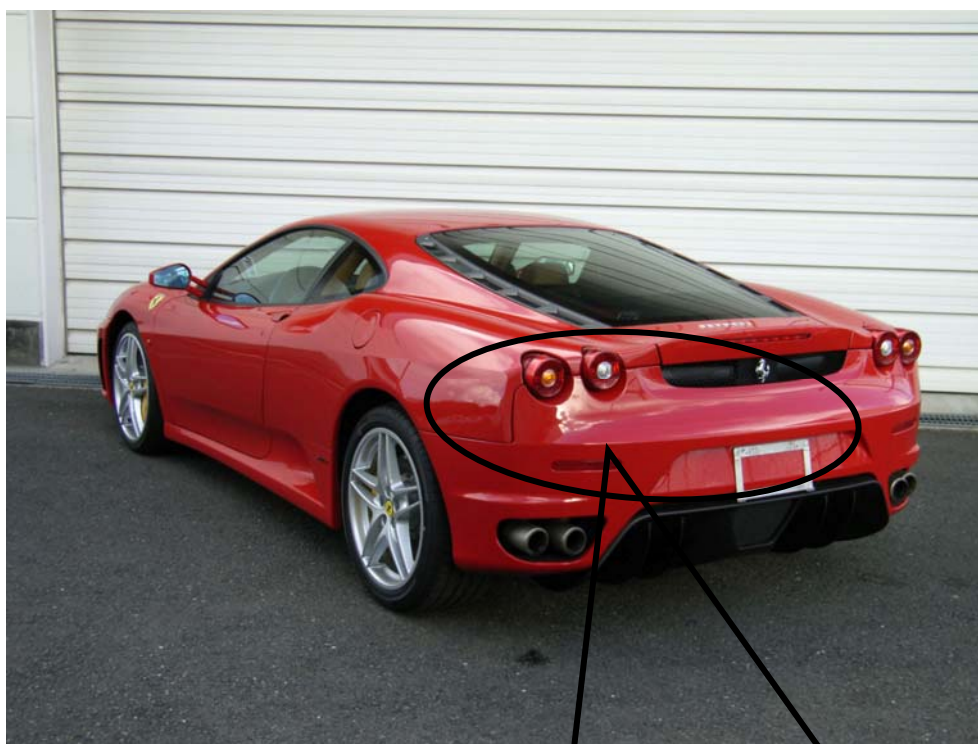
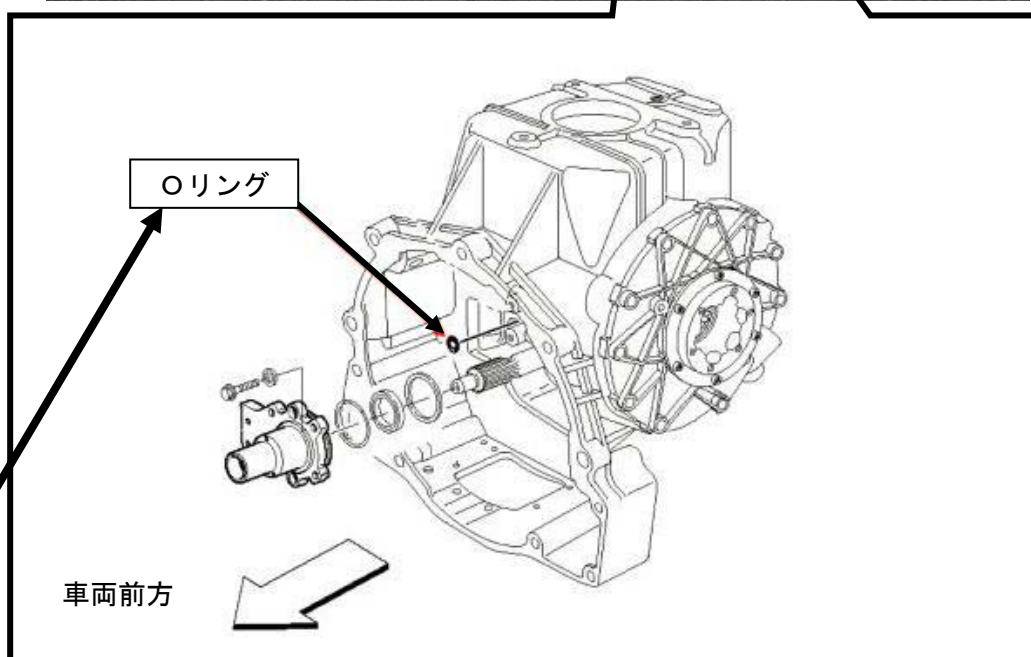
注：□ は交換部品を示す。

変速機のクラッチハウジング内Oリングにおいて、異品が組み付けられたものがある。そのため、当該Oリングが作動油により膨潤し損傷すると、変速機の作動油に空気が混入するとともに作動油が漏れ、最悪の場合、クラッチの断続が出来なくなるおそれがある。

全車両、当該Oリングを正規品と交換する。

識別：クラッチハウジング上面に緑色ペイントを塗布する。
