## 改善箇所説明図

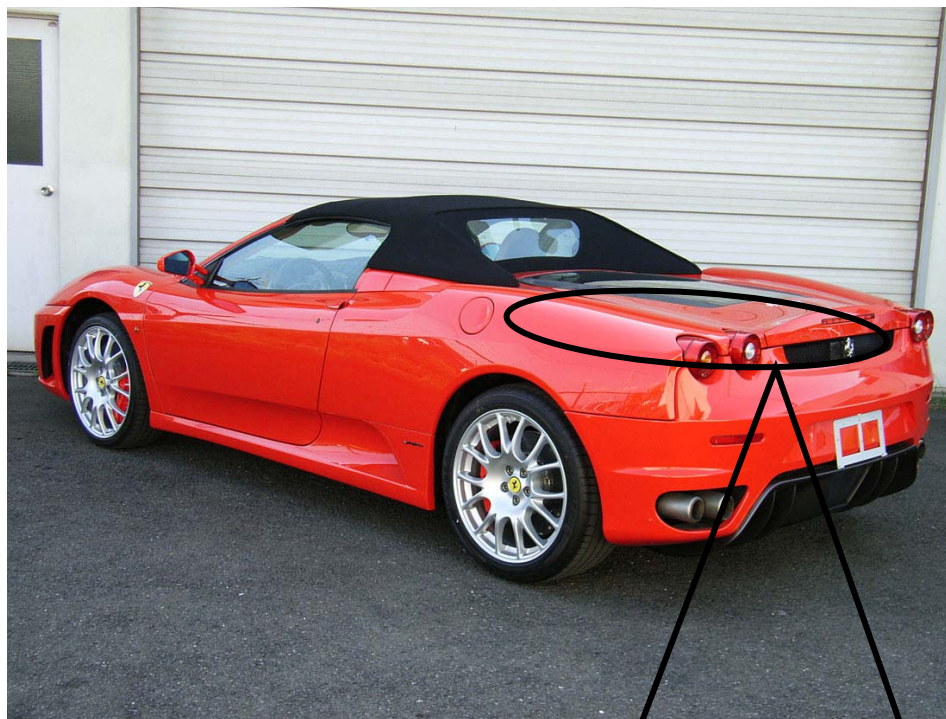
エンジンルーム内において、幌を作動させるための、作動油パイプの耐熱性が不足しているため、排気管の熱により当該パイプに細い亀裂が生ずることがある。そのため、そのまま使用を続けると当該パイプが破損し、漏れた作動油が排気管にかかり、最悪の場合、火災に至る可能性がある。

全車両、当該パイプ付近（エンジンルーム内フレーム側面）に遮熱板を取り付ける。

識別：遮熱板の有無で識別できる。
