# 改善箇所説明図

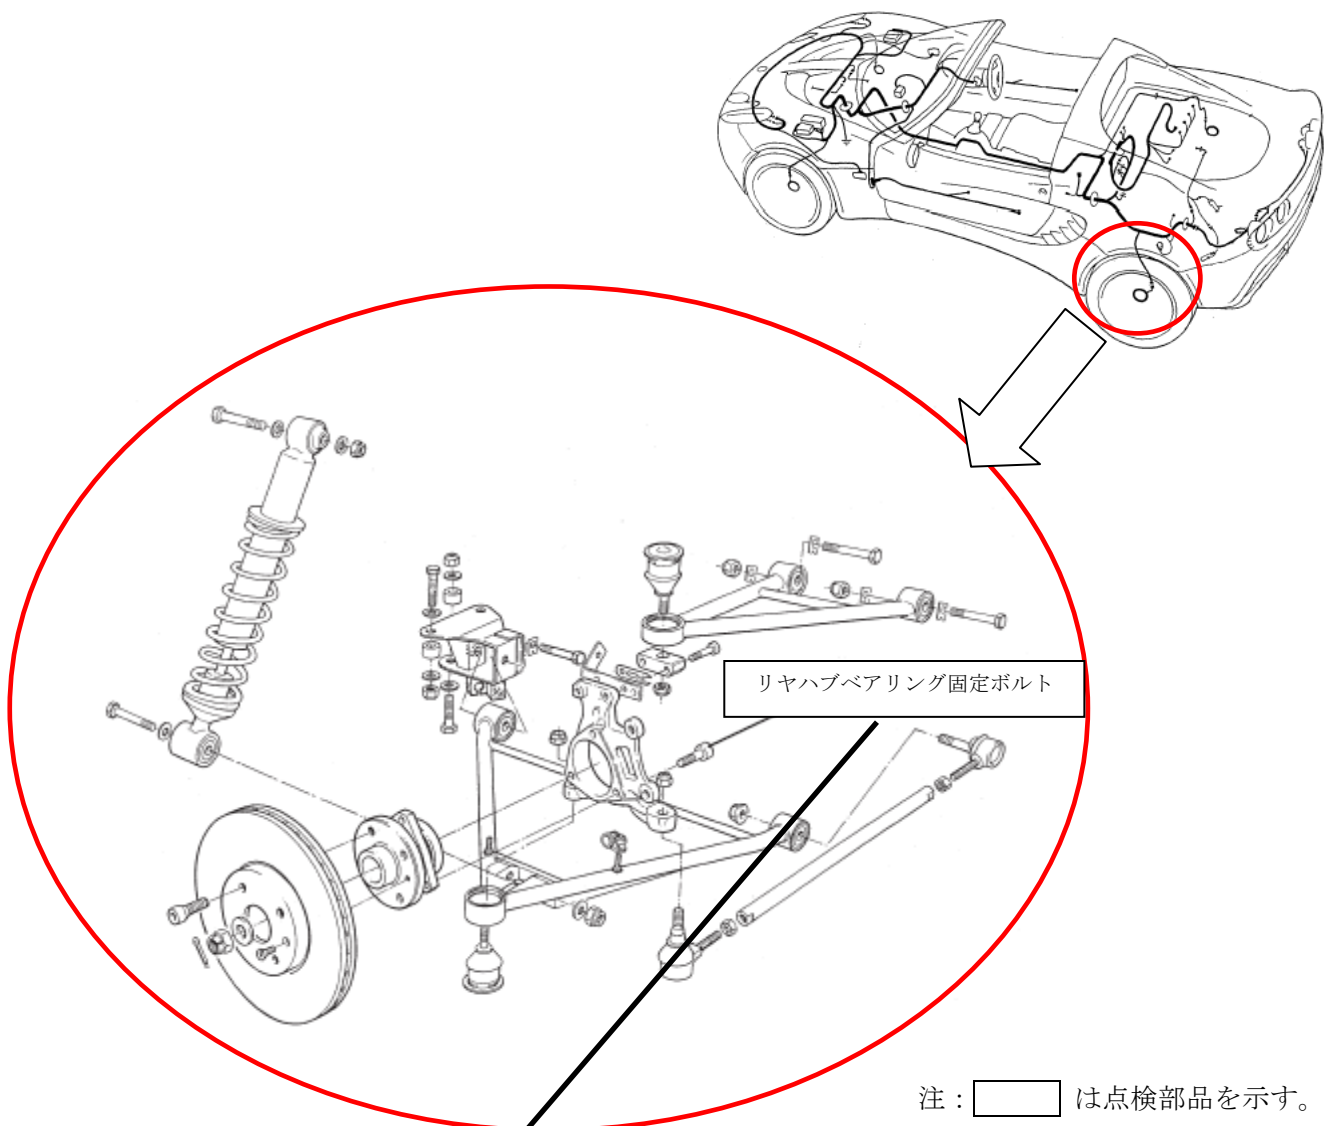
## 基準不適合発生箇所

リヤハブベアリングの組み付け工程において、リヤハブベアリング固定ボルトの締め付けトルクが不足しているものがある。そのため、そのまま使用を続けると、当該ボルトが緩み、最悪の場合、走行安定性が損なわれるおそれがある。

改善の内容：当該ボルトのトルク点検し、緩んでいるものは、当該ボルトを再度組み付ける。

識別：ペイントマーカーで合いマークを入れる。
