## 改善箇所説明図

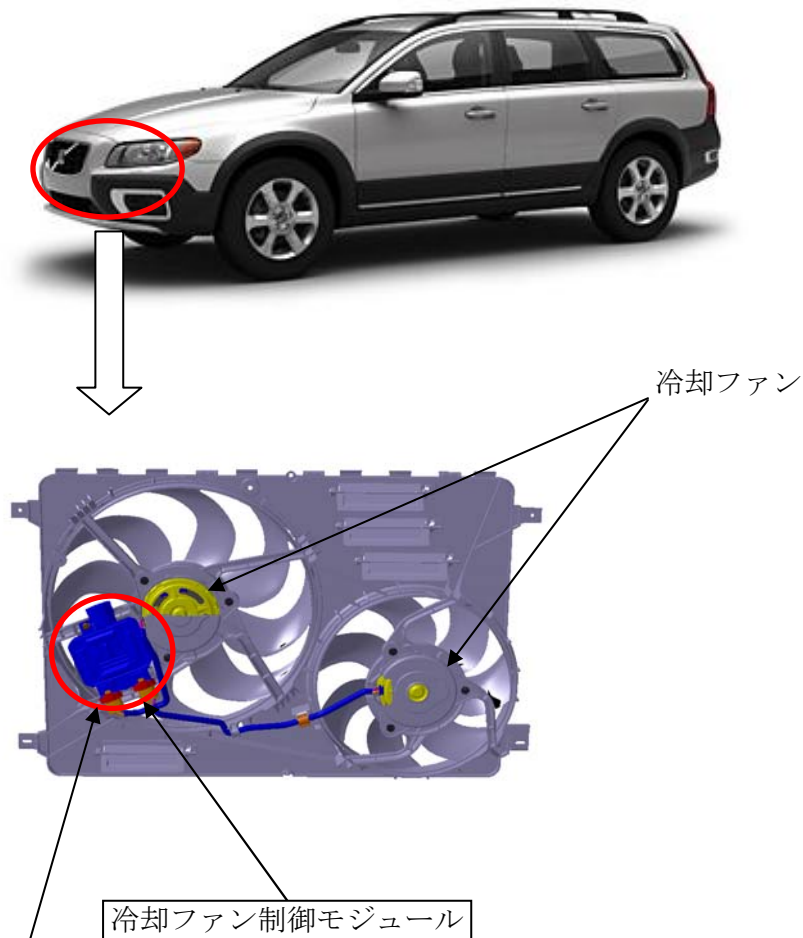
原動機の冷却ファン制御モジュールのプログラムが不適切なため、原動機制御モジュールから送られる冷却ファン制御信号が正しく処理されず、冷却ファンが作動しない場合がある。そのため、原動機の水溫異常によりエンジン警告灯が点灯し、そのまま使用を続けると、オーバーヒートし、走行不能となるおそれがある。

全車両、冷却ファン制御モジュールを正しいプログラムが書き込まれた対策品と交換する。

左前席ドアヒンジ取り付けボルトに黄色ペイントを塗布する。
