## 改善箇所説明図

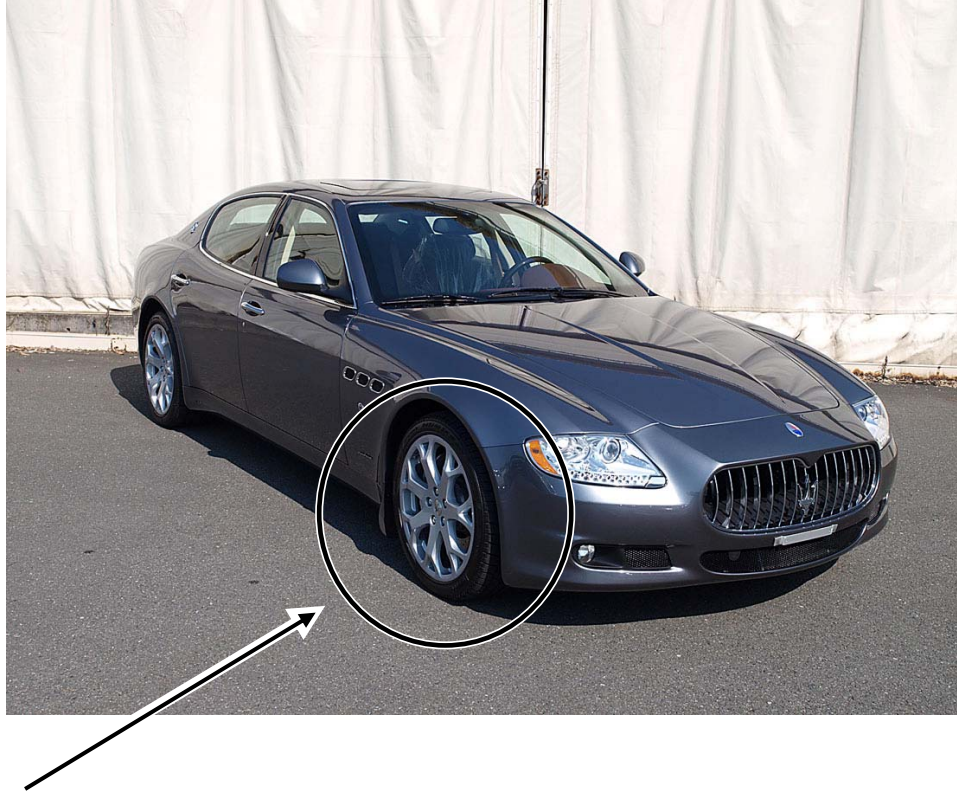
走行装置（アルミホイール）のスポーク形状が不適切なため、前輪側の回転部分が突出し、保安基準に適合しない。

全車両、アルミホイールを4本とも対策品と交換する。
