## 改善箇所説明図

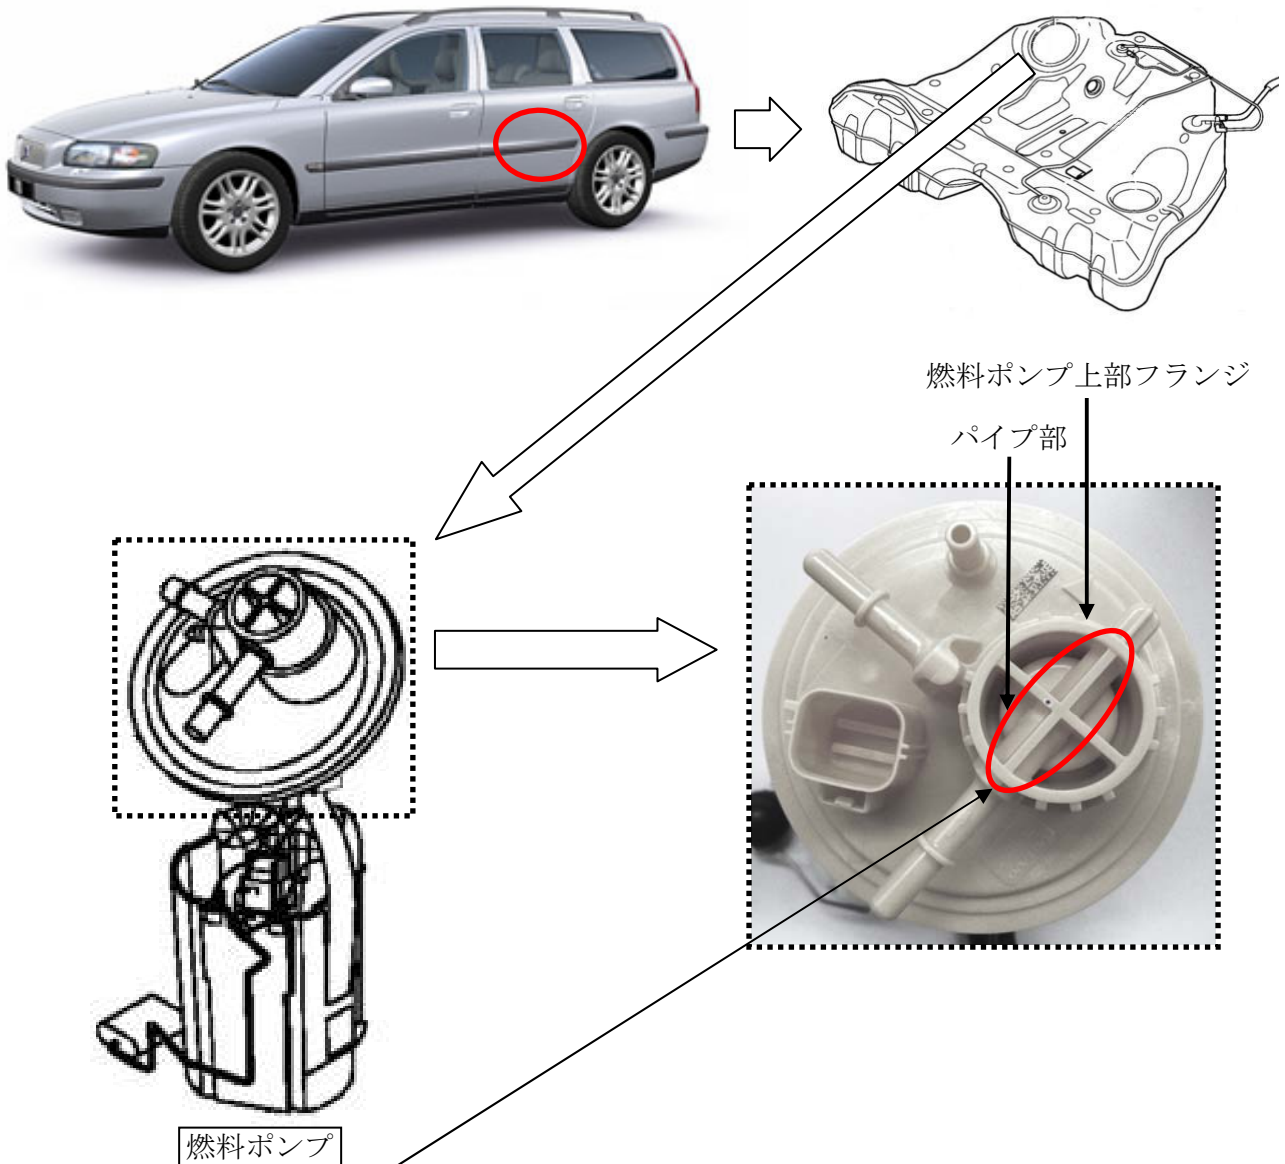
### 基準不適合発生箇所

燃料ポンプ上部の材質が不適切なため、経年および使用環境の影響により、当該ポンプ上部フランジ内パイプ部に亀裂が生じることがある。そのため、最悪の場合、燃料が漏れるおそれがある。

全車両、燃料ポンプを点検し、対象のものは対策品と交換する。

燃料給油口上部に黄色ペイントを塗布する。
