# 改善箇所説明図

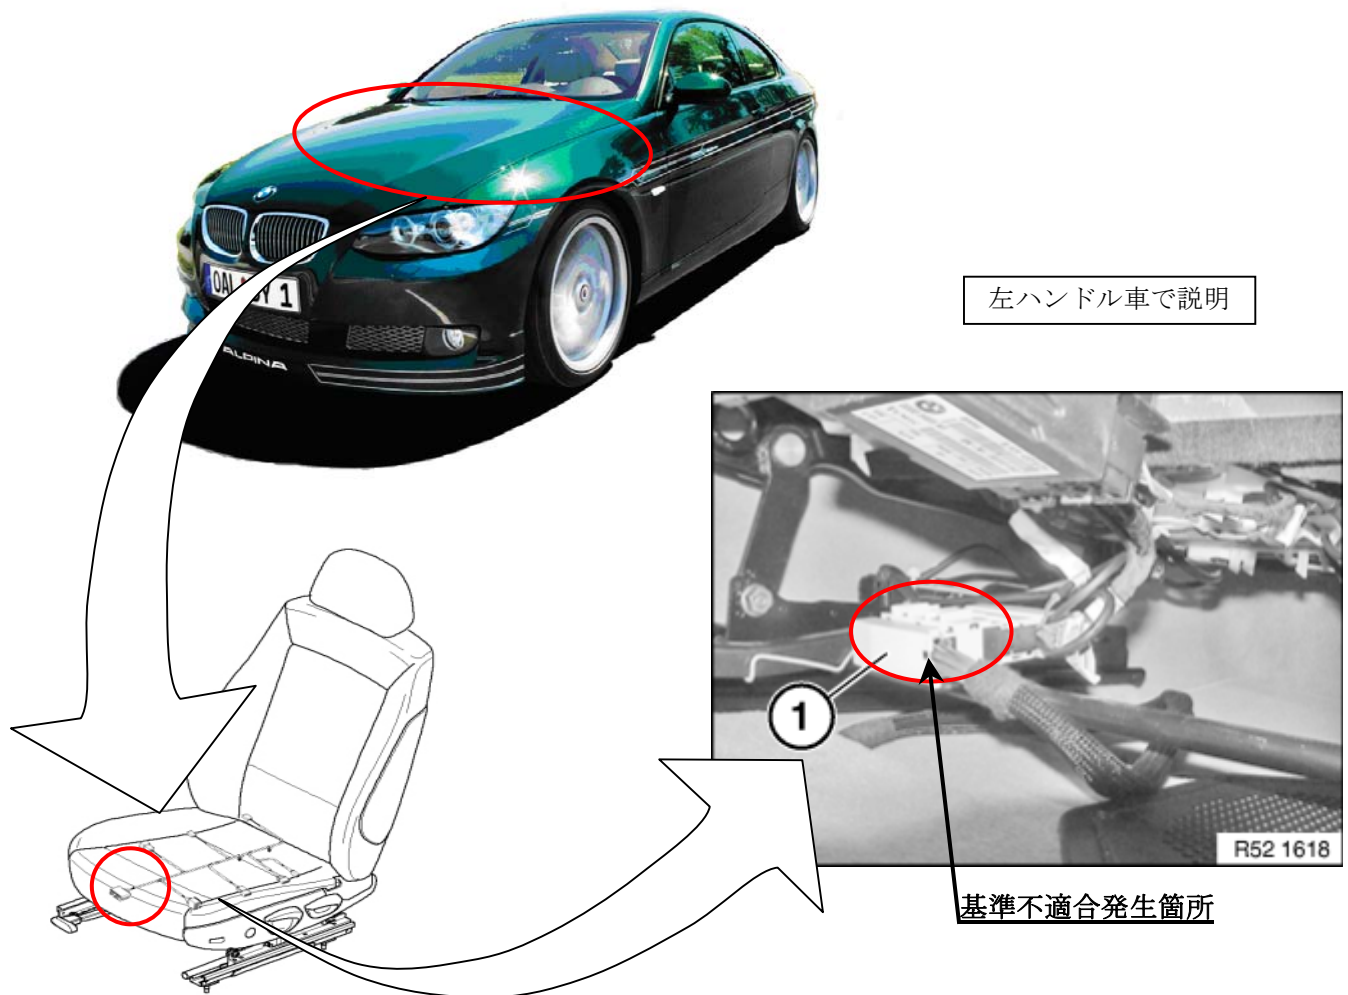
サイドエアバッグ／シートベルトプリテンショナー用配線において、コネクタ端子と配線の圧着が不適切なため、当該端子と配線が十分に接触しないおそれがある。そのため、接触不良が発生した場合、エアバッグ警告灯が点灯し、サイドエアバッグおよびシートベルトプリテンショナーが作動しない。

全車両、当該コネクタ端子を良品と交換する。
