## 改善箇所説明図

### 基準不適合発生箇所 リアホイール

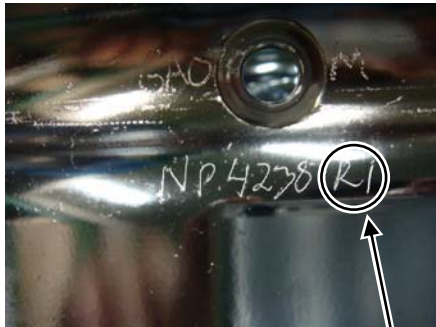
対策前

製造コード (R1 あり)

リアホイールにおいて、熱処理が不適切なため、当該ホイールのハブの内側に亀裂が入るものがある。そのため、そのままの状態で使用を続けると、ハブが破損し車両の安定性を失い、転倒するおそれがある。

全車両、当該ホイールを点検し、該当するものは良品に交換する。
